## 以肇事碰撞構圖法分析高雄輕軌路廊事故原因 與改善方法之研究

莊弼昌<sup>1</sup>、李俊勇<sup>2</sup>

**關鍵字：**高雄輕軌、肇事碰撞構圖

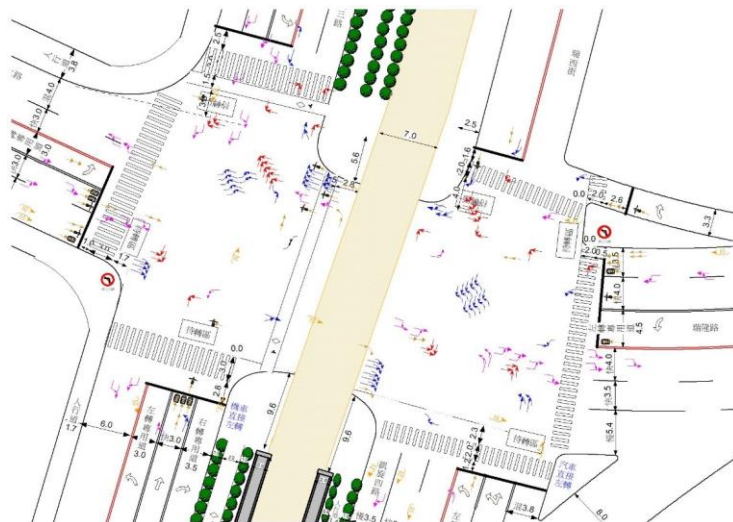
圖 5 前鎮區凱旋四路/一心一路/瑞隆路路口肇事碰撞構圖

由肇事碰撞構圖來看，事故熱點集中在路口東側，其次在一心一路往東的停止線附近和路口北邊路中分隔島兩側。

在路口東側主要的事故成因為新凱旋四路由南向西左轉與瑞西街由北向南的左轉穿越側撞，以及一心一路西向東直行的同向直行擦撞也常在路口東側發生事故。在一心一路往東的停止線附近則是常有一心一路西向東的直行車輛的同向直行擦撞發生。最後則是在路口北側近凱旋三路，舊凱旋四路南向北直行的車輛與瑞隆路東向西直行的車輛易有路口交叉撞的事故發生，近瑞西街處則有一心一路逆向西向東直行與瑞西街北向南直行的路口交叉撞發生。

逐件檢視新凱旋四路由南向北左轉往西與瑞西街由北向南的左轉穿越側撞可以發現，大部分的事故原因都是左轉的機車選擇不依兩段式左轉所引起的交通事故，但回顧現場在新凱旋四路與瑞隆路口東北角設有待轉區，也有設置機車兩段式左轉遵行標誌，綜合評析應是駕駛人守法觀念不高又缺少防禦駕駛的意識所導致。

而在一心一路西向東直行瑞隆路的部分，因為一心一路和瑞隆路存在有偏心問題，導致直行車輛在路口西側及東側都有同向直行擦撞的事故發生。

最後，在路口西北角則常有瑞隆路由東向西右轉往凱旋三路向北與同向直行的右轉側撞、瑞隆路由東向西直行與一心一路由西向東左轉凱旋三路向北的左轉穿越側撞，以及舊凱旋四路由南向北與瑞隆路由東向西的路口交叉撞。

由瑞隆路由東向西直行與右轉凱旋三路向北的車輛，因為路中分隔島間寬度不足，加上瑞隆路接續一心一路時需往右偏行，導致右轉車和直行車動線容易重疊，不易提前進行分流。加上路中分隔島上人行道常被誤解為道路一部分而行駛，因此從人行道再回到一般道路行駛時，會對突然出現的衝突車輛感到驚嚇(如圖 6)。

瑞隆路由東向西直行與一心一路西向東左轉凱旋三路往北的左轉穿越側撞衝突，回顧車流調查情形會發現一心一路西向東左轉凱旋三路往北的左轉車輛最多只佔一心一路全部車輛 4%，然而卻容易發生左轉事故，未來應考慮進一步管制左轉車流行進來減少事故發生。

一般而言，在輕軌時相插入時，舊凱旋四路由南向北起駛，前一個時相行駛車輛應該要在路口淨空時間結束前駛離路口，但唯有瑞隆路東向西直行的車輛容易和舊凱旋四路南向北車輛發生碰撞。推估有可能是瑞隆路東向西直行車輛在號誌變換之際仍試圖加速通過，而舊凱旋四路南向北起步車輛視野比較難發現遠端有車輛尚未通過路口。另一個可能是本研究發現不少瑞隆路駕駛人會將以分隔島隔開之右轉專用道誤認為快慢分隔島而利用右轉專用道直行，然而右轉專用道和瑞西街右轉車輛都較難觀察到近端號誌燈色變化，導致駕駛人因為未發現號誌變換而毫無警覺得通過路口，造成路口交叉撞事故一再發生。

使一心一路及瑞隆路銜接角度減少，降低同向直行擦撞的風險。並且利用導引線區分出各方向車流行車動線使其確實分流也以減少同向直行擦撞、右轉側撞的事故風險。

本路口各方向都存在機車未依二段式左轉的違規問題，包括新凱旋四路由南向北左轉一心一路往西；凱旋三路由北向南左轉瑞隆路往東都有機車違規左轉造成的左轉側撞事故發生。

在瑞隆路東向西右轉專用道在加繪標字，避免機車駕駛誤認為快慢車道而不慎造成違規，且右轉專用道沒有設置號誌燈箱也未正對路口，因此駕駛為了直行匯入一心一路而向右偏行時就容易產生事故風險。

而路口東北側待轉區往南設置於快車道前方，除了增加待轉區能見度，增加新凱旋四路南向北左轉一心一路向西機車待轉意願，也能讓待轉區前方不再是路中人行道，而誤導其行駛，或為了閃避路中分隔島而向左偏行造成同向擦撞事故。

從肇事碰撞構圖發現該方向左轉車輛容易發生左轉穿越側撞，可以考慮給予左轉早開時相、左轉保護時相，或是禁止左轉措施來分離一心一路西向東左轉凱旋三路往北車輛與瑞隆路由東向西直行車輛的衝突情形。

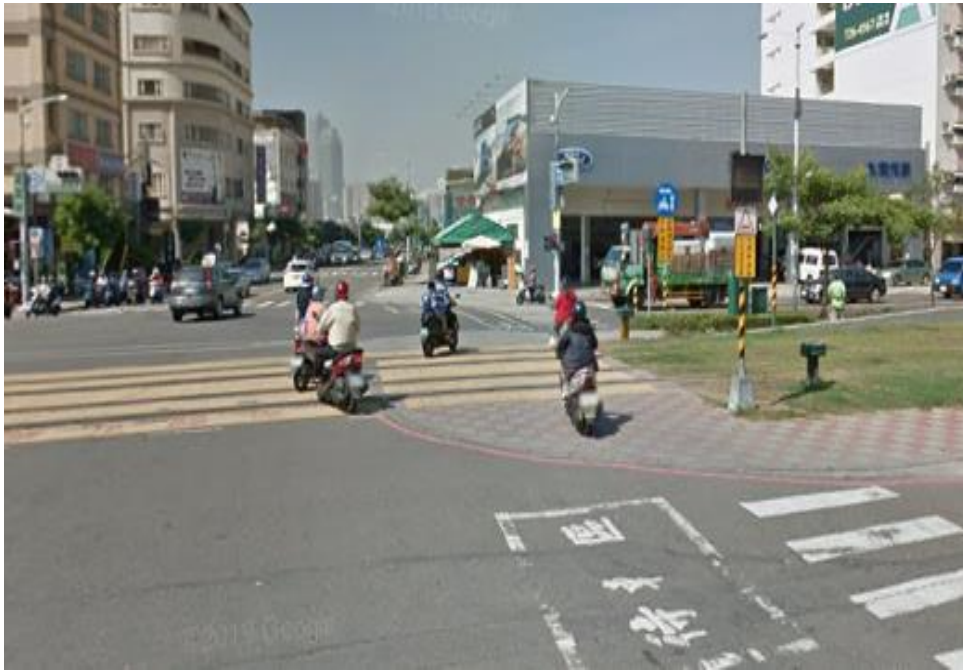
圖 6 機車違規行駛路中分隔島上人行道示意圖

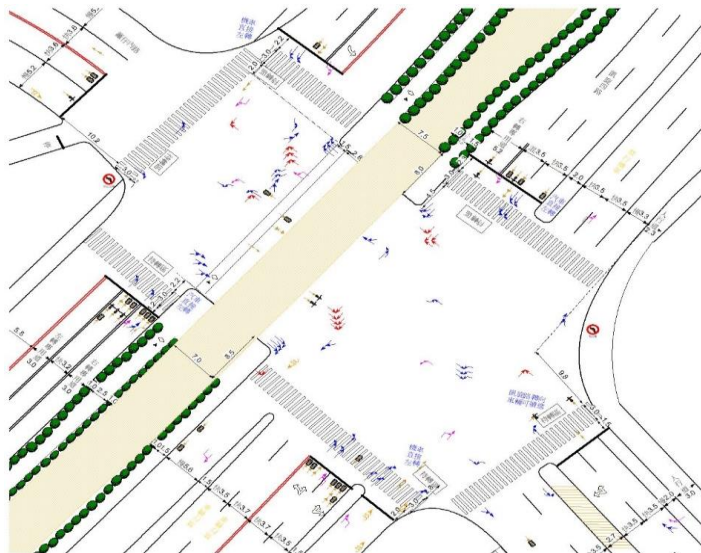
圖 7 前鎮區凱旋四路/籬仔內路/班超路路口肇事碰撞構圖

從肇事碰撞構圖可以發現，在新凱旋四路雙向停止線附近、舊凱旋四路南向北停止線附近都常看到停等追撞、左轉側撞，路口內輕軌列車運行範圍兩側也有停等追撞、路口交叉撞發生頻次偏高。

分析其事故原因，本研究認為在新凱旋四路雙向和舊凱旋四路南向北的停等追撞成因略有不同，在新凱旋四路南向北因為道路寬廣筆直，車速一旦過高，見到停等車輛時就容易煞車不及造成事故；在新凱旋四路北向南，則是因為彎道視線比較不良，使得發現停等車輛的所需反應時間較長；舊凱旋四路南向北則是車道寬度不足，機車與汽車間難以期待會互相禮讓依序前進，因此在汽機車並行又無法保持適當間隔的情況下，汽機車就容易互相干擾，以致於接近路口時容易突然停止造成後方來車追撞。

在新凱旋四路由北向南的部分則是有快車道行駛的直行車輛與慢車道左轉班超路向東的左轉車輛會發生左轉側撞的情形，其中發生事故的左轉車輛車種主要是機車。回顧新凱旋四路由北向南方向並未在右前方設置待轉區，也沒有設置機車兩段式左轉的遵行標誌，可知該方向機車左轉是不需要待轉的，但機車駕駛習慣在兩個快車道一個慢車道的車道配置情形中，內側車道是禁止行駛機車的，因此要求機車駕駛進入最內側車道準備左轉可能需要額外的導引來指引機車駕駛人可以及時變換車道進入最內側車道準備左轉。另外，在新凱旋四路南向北的部分則是有快車道行駛的直行車輛與慢車道左轉籬仔內路向西的車輛容易有左轉側撞的情形，主要原因和前項不同的是，新凱旋四路由南向北的左轉機車是需要待轉的，因此事故主因多數為慢車道左轉的機車在左轉時未依規定兩段式左轉，可能潛在因素為駕駛人守法程度不高，也有可能是駕駛人不理解南北向的機車左轉管制措施有所不同而違規行駛。

在輕軌兩側則有許多事故類型，籬仔內路西向東方向有車輛停等於分隔島附近，惟路口南側並沒有設置待轉區，車輛會停等於此的原因，是因為舊凱旋四路的左、右轉車輛不清楚汽車續進措施，駕駛人會因為看到班超路號誌顯示紅燈時，誤認為新、舊凱旋四路為2個路口，不敢繼續通過路口，而停等於路中分隔島附近，不僅造成舊凱旋四路車輛回堵，突然減速停止也容易引起追撞事故。(如圖8所示)

雖然在時制計畫中，新、舊凱旋四路的左、右轉車輛應該都會面臨相同的問題，但相對於對向班超路東向西方向則沒有停等追撞的事故出現，本研究認為並不是因為新凱旋四路的左、右轉車輛不會有誤解號誌燈面而停等於路中分隔島的情形發生，而是兩方向視野較易受到隆起的軌道和右轉死角阻礙的右轉車輛具有一定方向性。在每小時晨峰、昏峰、離峰中，新凱旋四路由北向南右轉向西的右轉車都不到 20 輛；反觀舊凱旋四路由南向北右轉往東的右轉車在 50 至 159 輛不等，兩者於曝光量的衝突風險有所落差才會形成停等追撞分布不均的情況出現。

最後，本路口在輕軌插入時相起駛的行駛方向，即新凱旋四路北向南直行與舊凱旋四路南向北，容易與上一個時相未能及時通過路口的車輛發生路口交叉撞的事故，而相對於舊凱旋四路南向北發生路口交叉撞的行駛方向均由路口東側而來，不論是班超路東向西直行、新凱旋四路南向北左轉向西的車輛，因此兩個相對事故方向間可能互相存有視距不足，或是紅燈淨空秒數不足的情況，導致時相變換時容易發生交通事故。

有鑑於新凱旋四路南向北常有追撞事故發生，若能增加減速標線或減速設施敦促駕駛人能依其速限行駛，應能增加駕駛人反應時間，降低事故發生。

在新、舊凱旋四路左右轉車輛行進時，常會有誤解燈面而停等於路中的情形發生。若能依凱旋四路與鎮興路口的路中燈箱為例，由遠端號誌來引導轉彎車輛續行離開路口，而未進入路口的橫交路段車輛則由路中號誌來阻止其進入路口應能解決此問題。

在肇事碰撞構圖中，路口東南側及西北側都有機車未依二段式肇事的情形發生，若能加強取締應能降低事故發生。

在新凱旋四路北向南機車左轉班超路往東可以直接由內側快車道左轉，但由肇事碰撞構圖中，許多事故都是機車由外側車道左轉所致，因此需要以標線、標誌或是槽化島的方式引導左轉機車提前向內變換車道來減少事故發生。

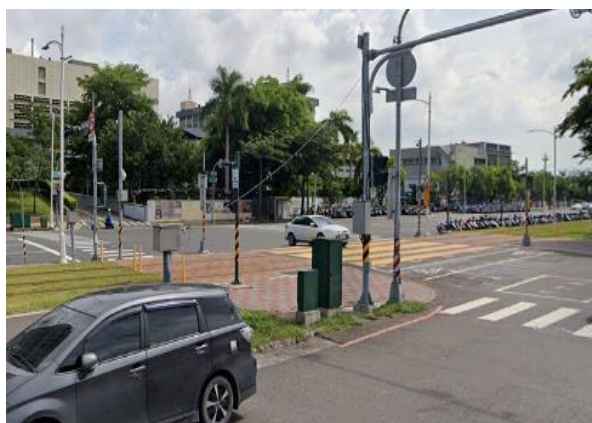
圖8 汽車中誤判號誌而停等於路口內示意圖

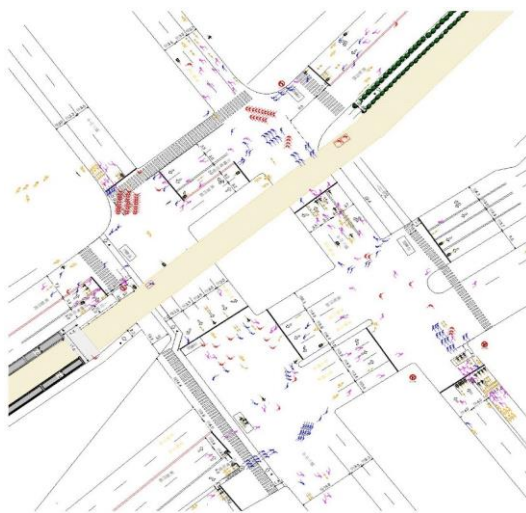
圖 111 前鎮區凱旋四路/中山三路/中山四路口肇事碰撞構圖

由肇事碰撞構圖分析可知，在路口西側不論是在舊凱旋四路和中山三路西向東，或是舊凱旋四路和中山三路東向西的交通衝突點都存在大量路口交叉撞，而行駛方向則以舊凱旋四路由北向南直行車輛與中山三路東向西直行車輛、舊凱旋四路由北向南直行車輛與中山三路西向東直行車輛的組合佔大多數。

路口西北側及東南側則是存有左轉側撞、路口東南側及西南側也有快車道的右轉車輛與同向直行車輛發生的右轉側撞，以及在路口西南側會有新凱旋四路由北向南左轉中山四路往東與新凱旋四路南向北的左轉穿越側撞發生。在中山三路西向東與中山四路東向西易發生同向追撞、停等追撞、失控肇事及同向直行擦撞的事故類型。

路口西北側及東南側的左轉側撞多為機車未依二段式直接左轉所導致的事故發生，路口東南側沿新凱旋四路右轉專用道由南向北右轉中山四路往東的右轉車輛與新凱旋四路慢車道由南向北的直行車輛其實有時相管制去進行衝突分離，因此在此處發生的右轉側撞必然有一方違反號誌管制的情形發生。而路口東北側沿中山四路快車道由東向西右轉新凱旋四路往北的右轉車輛與沿中山四路慢車道由東向西的直行車輛所發生的右轉側撞，其實在進入路口前就有右轉專用道供右轉車輛右轉，因此在路口內是不允許右轉的，所以事故發生的原因即為右轉車輛未注意到此處非供右轉之路口而為之，造成事故發生。

最後，在中山三路和中山四路雙向距離上一個號誌化路口均超過 300 公尺，當車陣中速度產生落差時，就容易發生同向追撞、停等追撞及同向直行擦撞的事故。而失控肇事的發生也是與較高速度的行駛有一定的相關性，綜上事故類型可分析出該處對於速度管理有其必要性。

為均衡中山三路及中山四路的速度範圍，對超速行駛的車輛應有所限制，除了能增加減速標線或減速設施敦促駕駛人能依其速限行駛，對路段上的超速執法也應該能產生降低事故發生的效果。

對於路口東南側及東北側的右轉側撞，分別加強在違反號誌及違反標誌的取締。在禁止右轉的路口也可以參考法國史特拉斯堡對於禁止轉彎的車道會在轉向方向加設禁制標誌再搭配石柱或塑膠柱使駕駛人更加了解禁制標誌所代表的意涵(如圖 12、圖 13)。

對於路口東南側沿新凱旋四路由北向南左轉中山四路往東的左轉車輛與新凱旋四路由南向北的直行車輛容易發生左轉穿越側撞的情形，可以考慮給予左轉早開或遲閉時相、左轉保護時相，或是禁止左轉措施來阻隔新凱旋四路由北向南左轉中山四路往東左轉車輛與新凱旋四路由南向北直行車輛的衝突情形，也可以透過改變整體行車動線的方式，例如施行單行道系統來阻斷衝突發生。

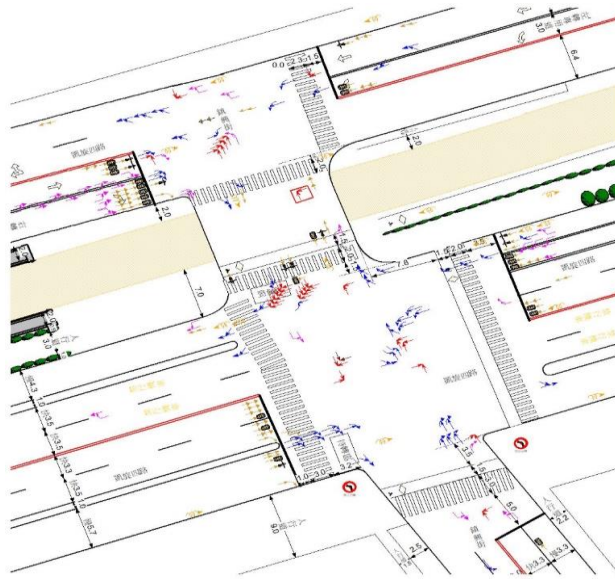
圖 14 前鎮區凱旋四路/鎮興路口肇事碰撞構圖

在分析肇事碰撞構圖後可以發現，事故熱點位在舊凱旋四路西向東停止線附近、新凱旋四路雙向停止線附近、鎮興路與輕軌運行範圍南側、路口東南側。

在前述新、舊凱旋四路停止線附近的事故類型不論是舊凱旋四路由西向東，或者是新凱旋四路由西向東、新凱旋四路由東向西多數為同向追撞、停等追撞、右轉側撞，但在舊凱旋四路西向東、新凱旋四路東向西停止線附近還有部分同向直行擦撞發生。而在鎮興路沿線發生鎮興路北向南與新凱旋四路東向西、鎮興路南向北與新凱旋四路東向西路口交叉撞、右轉匯入擦撞，鎮興路由南向北左轉舊凱旋四路向西與舊凱旋四路由東向西、鎮興路南向北左轉舊凱旋四路向西與凱旋四路由西向東有發生左轉匯入擦撞、左轉穿越側撞，鎮興路南向北與新凱旋四路由西向東易發生右轉側撞等事故類型。

另外，本研究也認為舊凱旋四路由西向東雖然有三組指向線促使駕駛人提前分流，然而在車隊抵達時，指向線就容易被車隊遮蔽，使得後方車輛不易發現分流標線。而機車與汽車同時混流又在路寬僅有 3.5 至 4.0 米的情況下，汽機車容易互相干擾，不易保持安全間距與安全距離，在變換車道時就會有緊急煞車，甚至發生碰撞的情形出現。

在新凱旋四路東向西的部分，有些機車會在停等紅燈時，會未依二段式直接橫越道路左轉，即為所謂之高雄式左轉，其橫越道路時會跨越汽車右轉專用道，造成同向直行擦撞或左轉側撞發生。而也有多數事故為前方車輛因為號誌變換停等時，遭受後方車輛追撞，可能是路口淨空時間不足，又或者是駕駛人守法意識不高，厭倦停待過長的紅燈而不願意煞車停等造成停等追撞事故、路口交叉撞發生，或者是與鎮興街南向北車輛發生右轉匯入側撞。

同樣的情形也發生在新凱旋四路東向西直行、左轉車輛和鎮興路北向南、鎮興路南向北的路口交叉撞，還有舊凱旋四路西向東直行與鎮興路南向北左轉往西的路口交叉撞，以及舊凱旋四路東向西直行與鎮興路南向北左轉往西的左轉匯入側撞。在輕軌時相插入時，上一個時相行進的車輛不一定會選擇煞車停等，因此會容易與輕軌時相起駛的車輛發生碰撞。

在新凱旋四路西向東的快車道右轉鎮興街的車輛和慢車道的直行車輛也常發生在快慢分隔島附近的右轉側撞事故，由於新凱旋四路西向東快車道的右轉車輛在晨峰、昏峰、離峰都超過了 10%，甚至最高達到了 20%，但新凱旋四路路幅也不足以設置右轉專用道來配合右轉保護時相的開放，因此禁止快車道右轉或許是較低成本，也較為直接的交通管制措施。

由於舊凱旋四路與中華五路銜接舊凱旋四路與鎮興路間的路段僅 130 公尺，以現況而言不足以令不同流向的車流順利分流。因此，或許可以提前在中華五路上就以標字方式開始分離不同流向的車流，再以導引標線引導車輛靠左或靠右來增加可供變換車道的路段長度。另外，也增加車道預告標誌來避免指向線遭遮蔽，影響駕駛辨識。

在新凱旋四路由東向西的右轉專用道常有機車會侵入車道範圍造成事故發生，因此建議在右轉專用道與慢車道間加設恢復式導桿來分隔兩車道避免機車隨意侵入造成右轉車輛反應不及引起事故發生。

包括闖紅燈、機車未依二段式左轉彎、汽車沿鎮興路由北向南違規左轉新凱旋四路向東都是本路口易肇事的原因。

在凱旋四路與中山三路口的經驗中，延長紅燈淨空時間對於路口交叉撞的降低具有顯著的效果。包含新凱旋四路東向西直行、舊凱旋四路雙向直行都是容易發生路口交叉撞的行駛路線，唯一較少發生路口交叉撞的行進路線為時相四的新凱旋四路由西向東，其銜接時相一的紅燈淨空秒數達 5 秒，或許就是較少發生路口交叉撞的背景因素。

新凱旋四路快車道由西向東右轉鎮興路往南的右轉車輛與新凱旋四路慢車道由西向東的直行車輛所發生的右轉側撞衝突，或許可以透過限定慢車道右轉、捨去快慢分隔島而設置右轉專用道等管制方式來達成隔離衝突的效果。

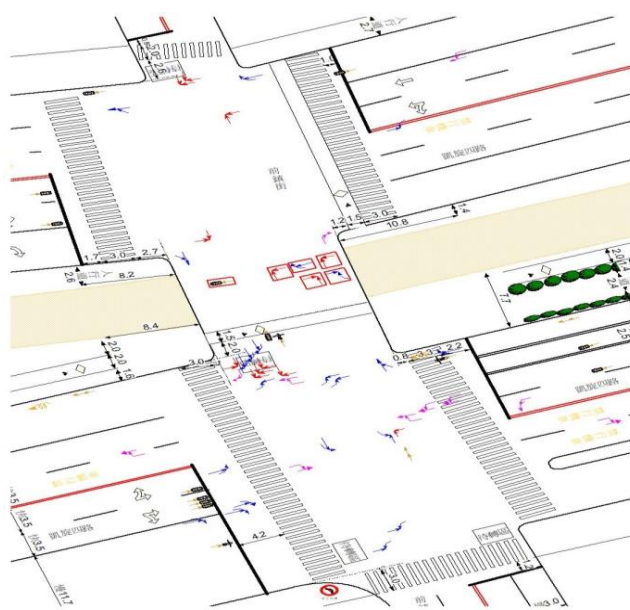
圖 15 前鎮區凱旋四路/前鎮街口肇事碰撞構圖

在肇事碰撞構圖中，事故熱點以新凱旋四路為主，包含新凱旋四路東向西易發生停等追撞、同向直行擦撞，新凱旋四路西向東易發生停等追撞、右轉側撞，前鎮街北向南易發生右轉側撞，前鎮街北向南與新凱旋四路東向西、前鎮街南向北與新凱旋四路東向西易發生路口交叉撞。本路口是發生最多輕軌列車事故的路口，而相對車輛的行駛方向分別有兩件是前鎮街南向北、兩件是新凱旋四路由東向西右轉向北、一件為舊凱旋四路由西向東右轉向北、一件則是與不明行駛方向的車輛發生碰撞，但輕軌列車在本路口的事故風險相較於其他路口是明顯偏高的。分析可能事故原因，新凱旋四路東向西距離上一個路口有 300 公尺，車輛在綠燈起步後一路加速，突然在到達路口前遇到停等車輛可能會來不及煞停而造成停等追撞的事故發生。

新凱旋四路在路口東、西側有偏心的現象出現，內側快車道駕駛人如果突然或提前偏行，又或者是外側快車道的駕駛沒有發現前方有偏心的情形，未禮讓內側快車道車輛就容易發生同向直行擦撞的事故。

在前鎮街北向南右轉側撞原因的部分，研判是一方面在路中分隔島附近並沒有區分車道線，或有指向線預做行駛方向的分流，一方面是路中分隔島間街廓長度不長，導致右轉車輛無法即時變換到路口右側，但在雙十字路口會有連續 S 轉，也就是先左轉再右轉或先右轉再左轉，在第二個轉彎時很難與直行車保持較佳的交會角度也可能造成前鎮街北向南右轉側撞事故數量增加。

在前鎮街北向南與新凱旋四路東向西、前鎮街南向北與新凱旋四路東向西的路口交叉撞，本研究在分析後認為可能是紅燈淨空時間不足所導致。在易發生路口交叉撞的行駛方向皆為新凱旋四路東向西，回顧其時相表在時相三的時候會開放新凱旋四路東向西直行和左轉、舊凱旋四路西向東直行和左轉，以及輕軌上、下行綠燈。由於和新凱旋四路東向西直行車輛發生事故的車輛行駛方向並不限於時相二的舊凱旋四路東向西左轉向南的車流，故可以推知是輕軌時相插入時，新凱旋四路東向西直行車輛起步，但上一個時相車輛未即時發現時相變換，或未發現時相變換所導致。由於該路口時制週期為 150 秒，所以都會期待能在一個綠燈時間內通過。因此，若在綠燈僅開放不到 15 秒時，突然插入輕軌時相，駕駛人就有可能無法預期而需要比較長的反應時間，也有部分駕駛人會冒險搶越黃燈或是直接闖越紅燈，因而造成事故發生。

最後，關於本路口為輕軌列車發生事故次數最多的路口，究其原因，其實和前一項路口交叉撞的成因相似，本研究認為，新凱旋四路東向西右轉向北的車輛，在面臨輕軌時相突然插入時，若已位於接近路口處，就無法即時得知時相變換，而遠端號誌燈又位於其左前方，一般右轉車輛之駕駛人在準備右轉時，會去注意右側有無來車，期待其能及時發現時相變換有所難度，故新凱旋四路東向西會容易有右轉車流與輕軌列車碰撞的事故發生。

先前在關於高雄輕軌路廊安全的研究中有提到凱旋四路與前鎮街的禁止左轉標誌容易和後方店家招牌產生混淆不易被駕駛人發現，並且牌面也過小不易閱讀。

本研究也建議禁止左轉標誌可以模仿前鎮區凱旋四路與一心一路口設置於駕駛人左側，並採取三面不同角度的禁止左轉標誌於路中分隔島、路口西南角重覆設置，使駕駛人容易發現(如圖 16)。

在路口內的輕軌列車常會與新凱旋四路來車發生事故，因此建議在與輕軌車輛間擁有較大視野死角的右轉車輛增設號誌，使其可以即時得知號誌因為輕軌車輛到達而有所變化，需避免進入路口。例如法國巴黎會在原本的號誌燈箱下方增加一個較小的號誌燈箱供其他角度駕駛人觀看(如圖 18)。

新凱旋四路的雙向內側快車道有偏心至稍微重疊的情形，造成接近路口附近常會有同向直行擦撞的事故發生，建議新凱旋四路西向東可以利用 13 米寬的慢車道讓各車道均向南移動，以避免同向直行擦撞，甚至是直行對撞的事故發生。

在高雄輕軌路廊常有遠端禁止左轉，即是在避免先右轉再左轉的 S 型連續轉彎，而先左轉再右轉的 S 型連續轉彎，宜在左轉路線上規劃分流，否則應考慮是否禁止。
