## 道路施工肇事肇因分析

張文菘<sup>1</sup>

## 二、交通事故案例

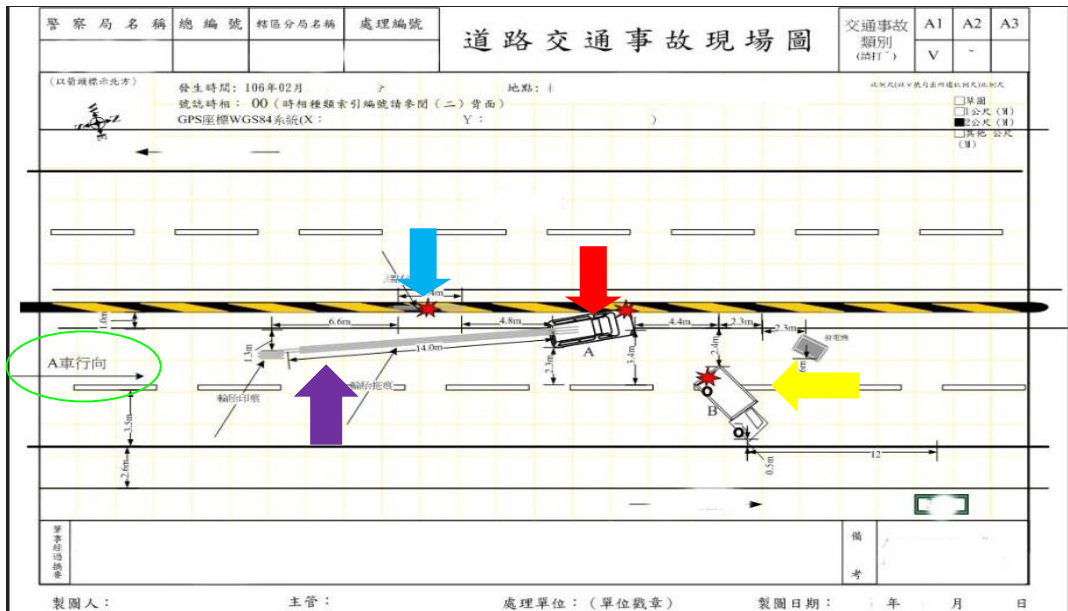
圖 1-1 本案件交通事故現場圖

圖 1-1 顯示為此次案件的現場圖。以綠線圈繪為 A 車營業小貨車行駛方向；紅箭頭為 A 車撞擊後最終停止的位置；藍色箭頭為 A 車撞擊中央護欄的位置；紫色箭頭為 A 車煞車的痕跡；黃色箭頭為 B 車施工警示車被撞擊後最終停止的位置。

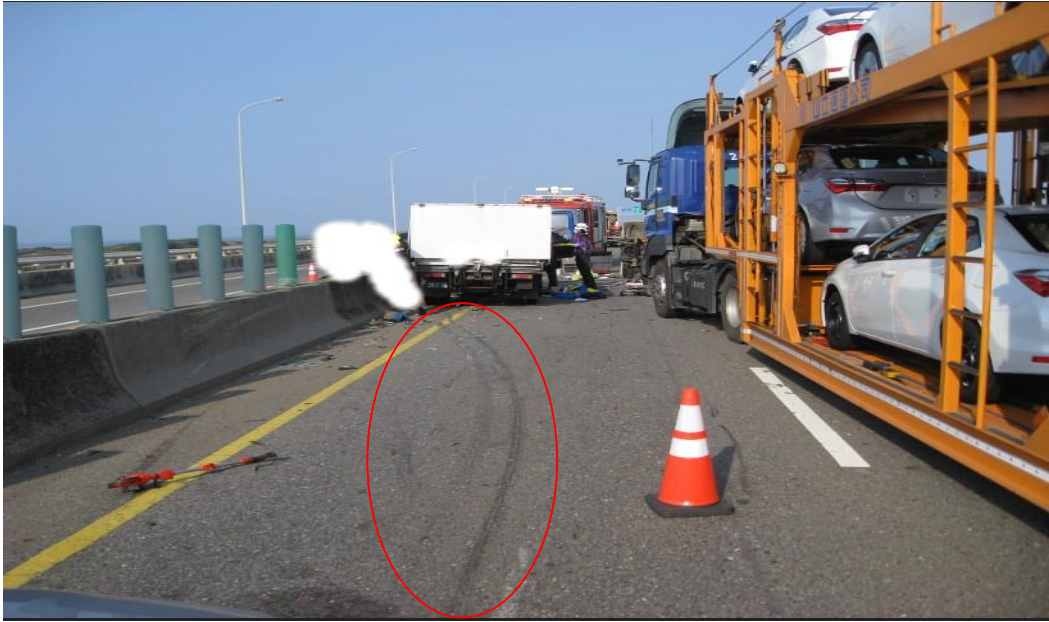
圖 1-2 本案件交通事故現場及煞車痕

圖 1-2 顯示為此次交通事故現場的中景。紅色線圈係為 A 車營業小貨車留下的煞車痕跡。

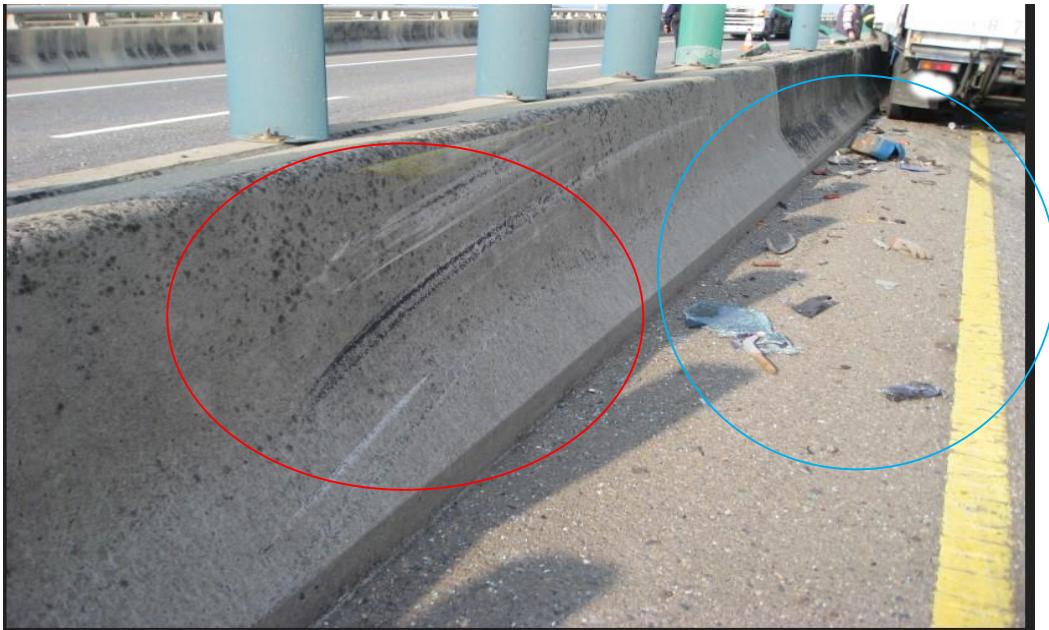
圖 1-3 本案件交通事故現場散落物

圖 1-3 顯示紅色線圈係為 A 車營業小貨車撞擊中央分隔島所留下的擦痕。藍色線圈則為現場的散落物。

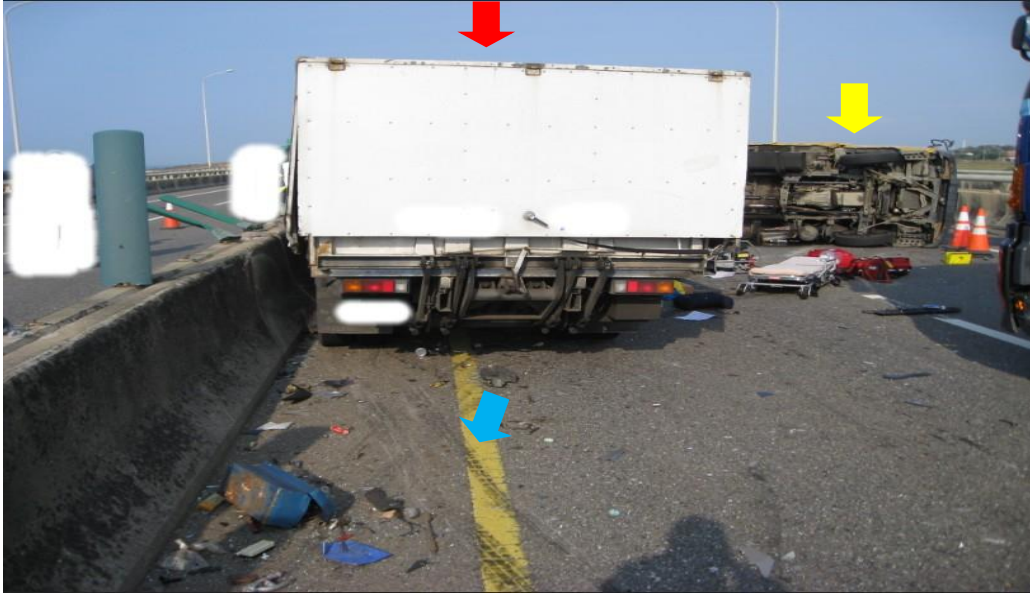
圖 1-4 本案件交通事故跡證及車輛終止位置

圖 1-4 顯示紅色箭頭係為 A 車營業小貨車最終停止的位置。黃色箭頭係為 B 車自小貨車最終停止的位置，B 車呈現側翻的狀態。藍色箭頭係為 A 車營業小貨車留下的煞車痕跡。

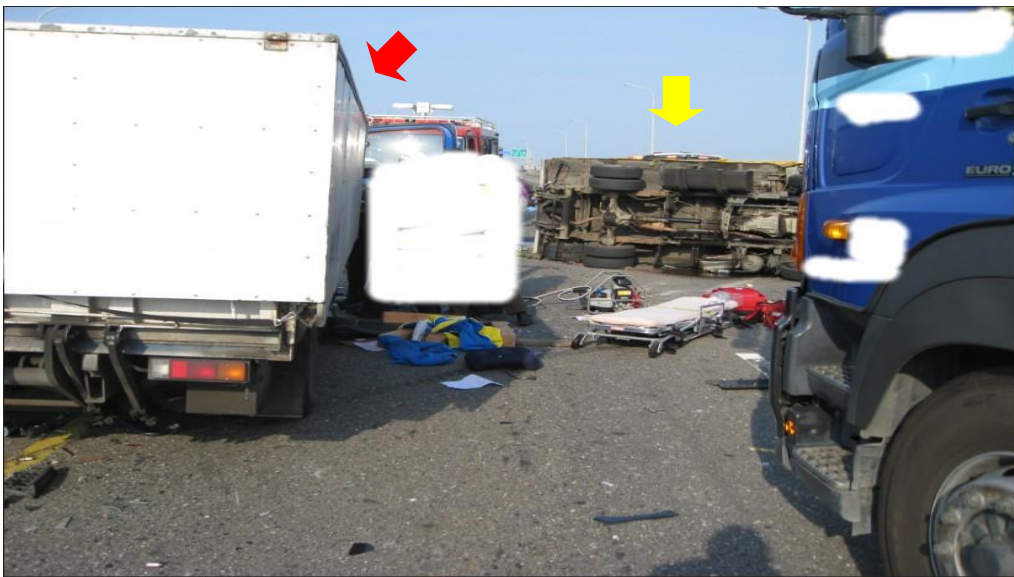
圖 1-5 本案件交通事故車輛終止位置

圖 1-5 行車順行拍攝顯示：黃色箭頭係為 B 車自小貨車最終停止的位置，B 車呈現側翻的狀態。紅色箭頭係為 A 車營業小貨車最終停止的位置。

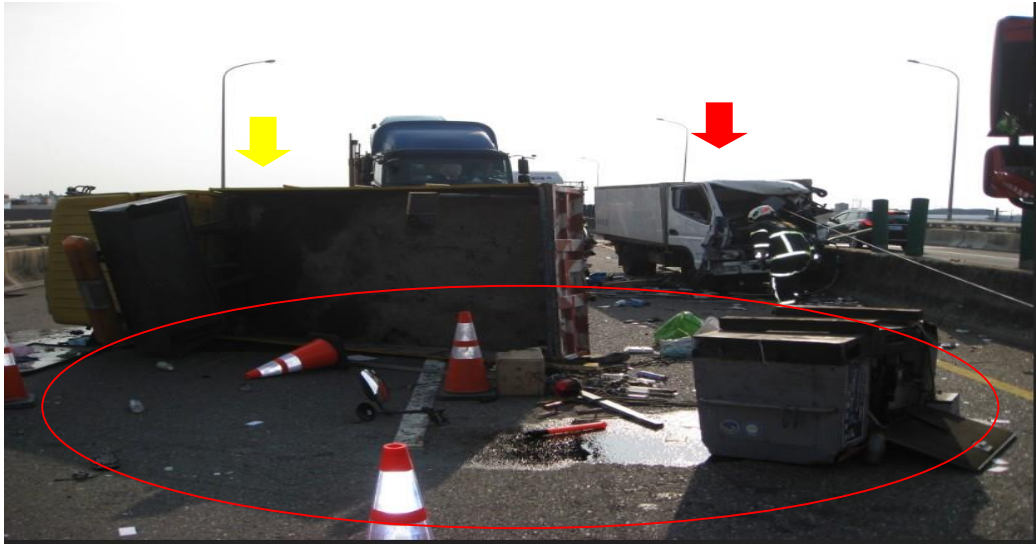
圖 1-6 本案件交通事故車輛終止位置逆景

圖 1-6 現場逆景拍攝顯示：黃色箭頭係為 B 車自小貨車最終停止的位置，B 車呈現側翻的狀態。紅色箭頭係為 A 車營業小貨車最終停止的位置。紅色線圈係為現場所留下的散落物包括交通錐。

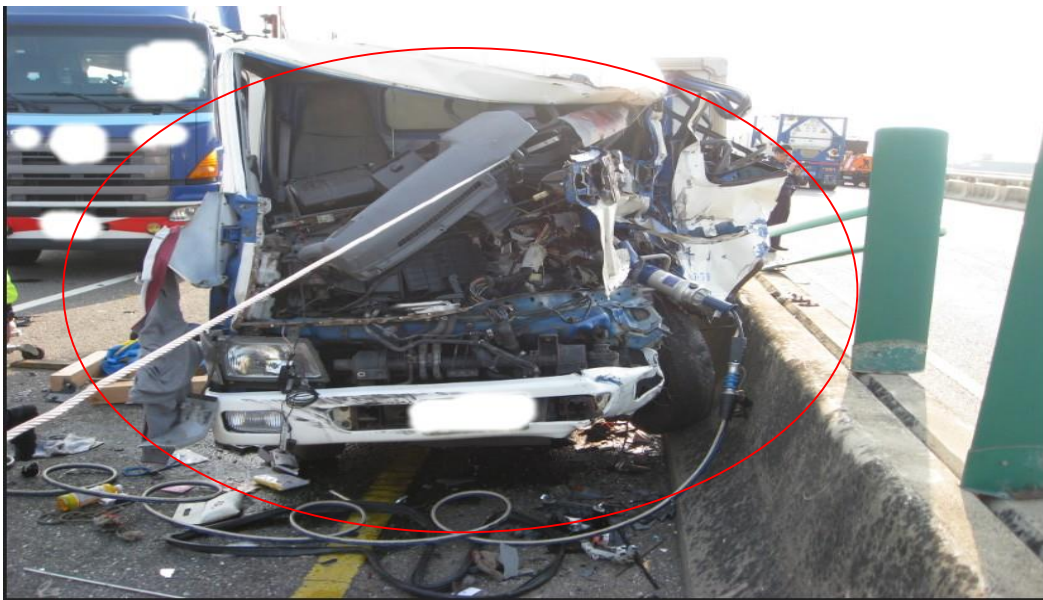
圖 1-7 A 車車頭車損近景

圖 1-7 顯示：紅色線圈係為 A 車營業小貨車的車頭車損狀況。

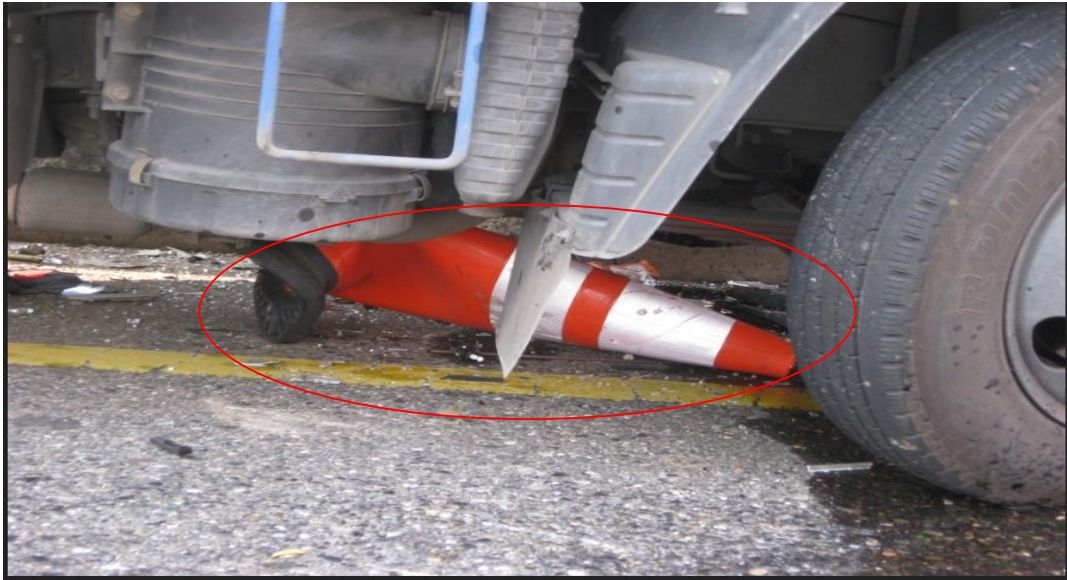
圖 1-8 A 車輾壓交通錐

圖 1-8 顯示自 A 車營業小貨車的側邊拍攝近景：紅色線圈係為 A 車營業小貨車輾壓交通錐的狀況。

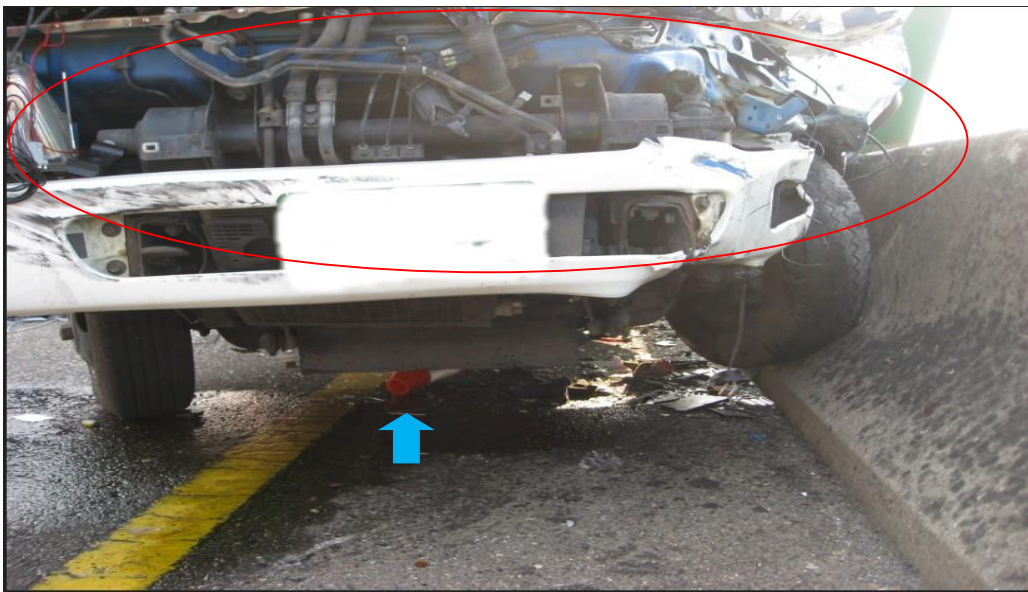
圖 1-9 A 車車頭車損近景及輾壓交通錐

圖 1-9 顯示自 A 車營業小貨車的前方拍攝近景：紅色線圈係為 A 車營業小貨車前車頭的車損狀況。藍色箭頭係為 A 車營業小貨車車底輾壓交通錐。

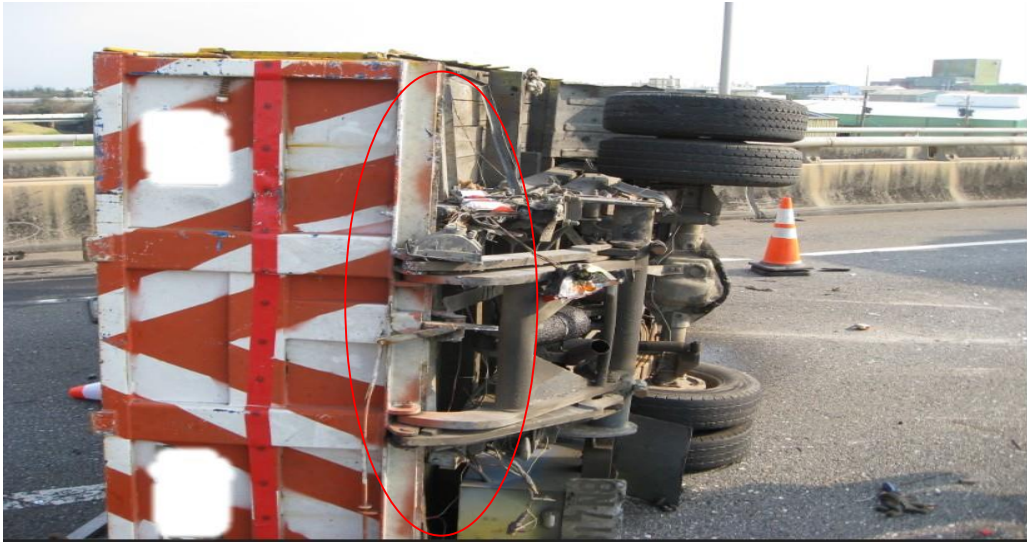
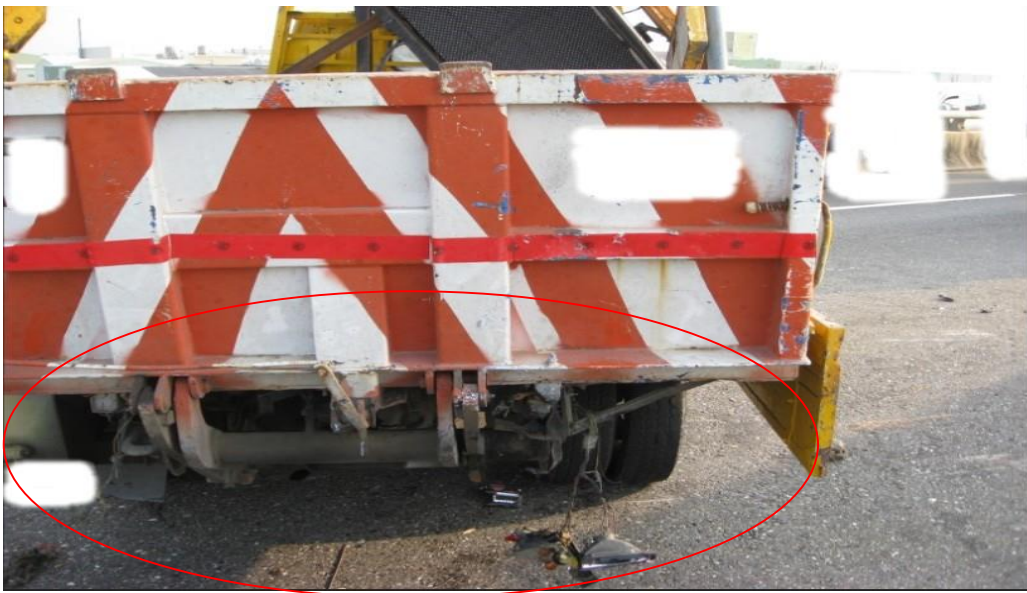
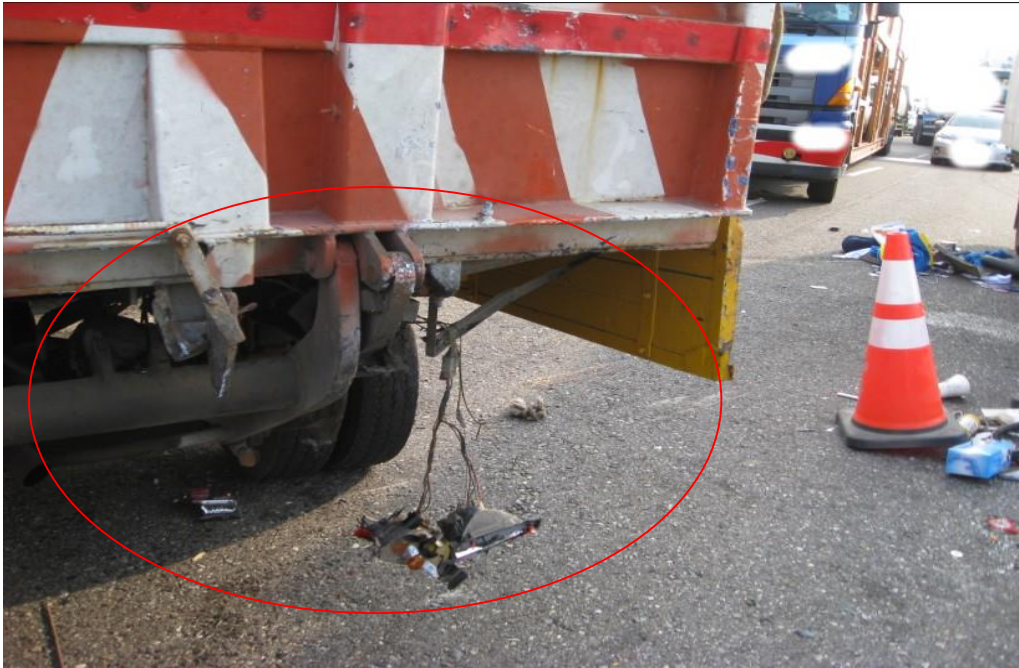
圖 1-10、圖 1-11、圖 1-12 顯示 B 車自小貨車的車尾拍攝近景：紅色線圈係為 B 車自小貨車後方的車損狀況。

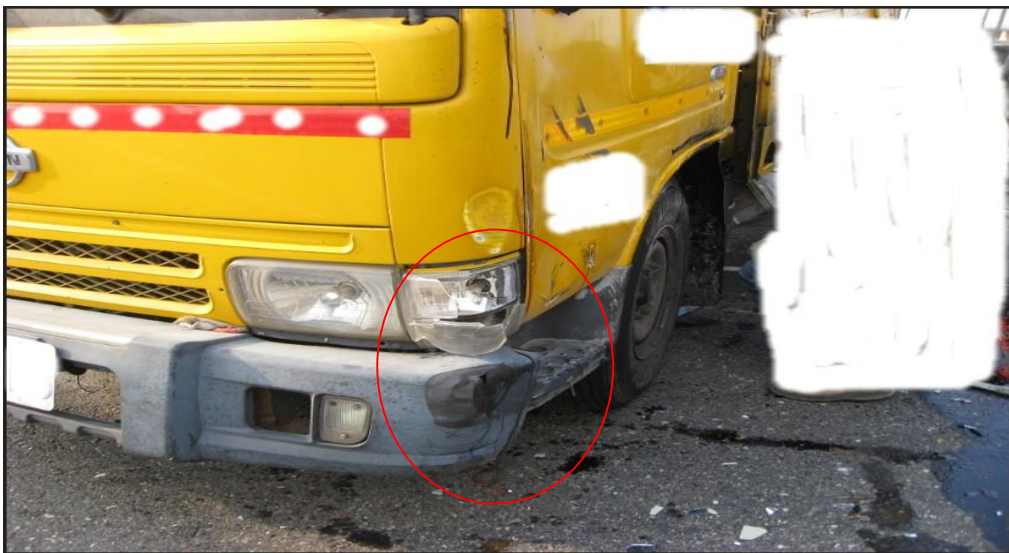
圖 1-13 B 車車頭左前車損

圖 1-13 顯示 B 車自小貨車的車頭拍攝近景：紅色線圈係為 B 車自小貨車左前車角的車損狀況。

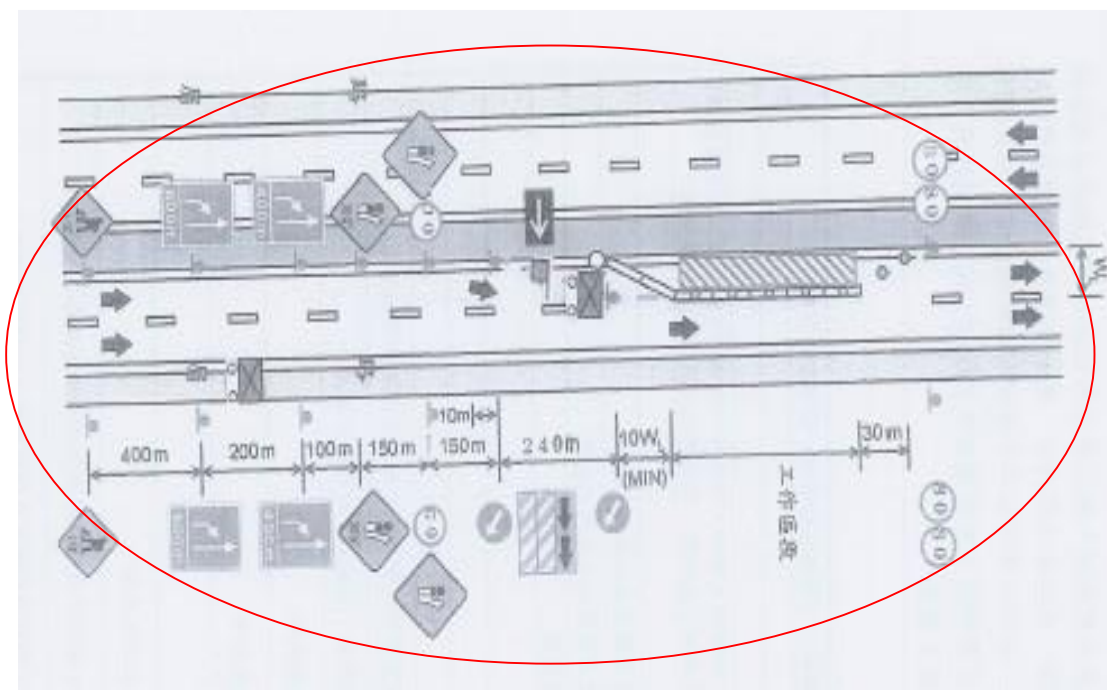
圖 1-14 交通維持計畫圖

另依據本案件的交通維持計畫如圖 1-14 顯示：首先在工作區段前方需有 10 倍工作面寬之漸變區，並於漸變區起始處需置放工程警示車及活動拒馬及引導箭頭標誌。同時於漸變區起始處前方 240 公尺處之中央紐澤西護欄設立靠右行駛標誌，在靠右行駛標誌前方 150 公尺處之中央紐澤西護欄及外側路肩設立最高速限 50 公里及左側封閉標誌…。惟依據此次交通事故的相關資料並無法完全顯示施工單位是否確實有依據交通維持計畫佈設相關警示措施。

依據本案件的交通維持計畫-肆、交通設施之規畫-四、施工安全設施之布設與撤除(三)交通管制期間起點需一名執旗工人或設置電動旗手。(四)設施之布設順序：執旗人於漸變段 80~100 公尺處前警告來車(遇彎區線段需延長漸變長度)…。

綜合上述分析，本案件的施工單位並未依據交通維持計畫所規範於漸變段 80~100 公尺處前警告來車，且遇彎區線段需延長漸變長度。

惟透過本文分析，本案件的施工單位並未依據交通維持計畫所規範於漸變段 80~100 公尺處前警告來車，且遇彎區線段需延長漸變長度。故施工單位並未盡交通維持計畫所規範之義務，為本件車禍之肇事主因；A 車營業小貨車未注意車前狀況，為肇事次因。
