左轉車與直行車肇因分析

張文菘¹

摘要

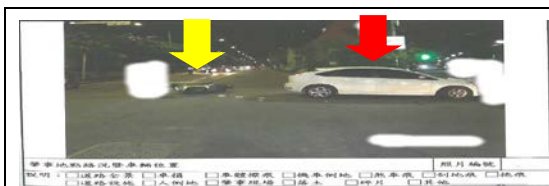
- (一) 交通事故拍攝照片分析：圖 1-1 顯示為駕駛雙方車輛最後終止位置。紅色箭頭所指為 A 車自小客位置，黃色箭頭所指為 B 車機車倒地位置。
- (二) 現場圖分析：圖 1-5 顯示為此次案件的現場圖。以綠線圈繪為 B 車行駛方向；紅箭頭為 A 車左轉行向；黃色箭頭為 B 車倒地所留下的刮地痕跡。

圖 1-1 A 車、B 車最後終止的位置

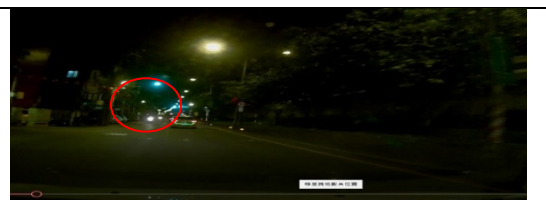
- (一) 自小客車於號誌路口前視界狀況：圖 1-7~圖 1-10 顯示出：自小客車一路直行於內側車道，逐漸接近肇事路口，駕駛人於停止線前已能看見對向有直行車輛，且對向直行車輛有開啟頭燈，如紅線所圈繪者。
- (二) 自小客車越過停止線左轉之狀況：圖 1-10 顯示出：自小客車駕駛人剛通過停止線即開始左轉之情形；圖 1-11 顯示出：自小客車駕駛人明顯進行左轉之動作，此時對向直行機車已進入路口；圖 1-11 顯示：B 車直行機車對於左轉的自小客車採取了一個緊急煞車動作，此時車身有偏斜的情形。
- (三) 機車倒地滑行之狀況：圖 1-11~圖 1-12 顯示：B 車直行機車因為採取緊急煞車動作，車身持續偏斜而自摔的情形。

圖 1-7 紀錄器 43.55：清晰可見 B 車

20 公尺，對向的機車清晰可見。圖 1-7 自小客車行車紀錄器 43.56 顯示，自小客車當時尚在停止線前約 10 公尺，對向的機車同時已接近路口。圖 1-8 自小客車行車紀錄器 43.56 顯示，自小客車駕駛人剛通過停止線即開始左轉之情形；圖 1-9 自小客車行車紀錄器 43.58 顯示，自小客車駕駛人明顯進行左轉之動作，此時對向直行機車已進入路口；圖 1-10 自小客車行車紀錄器 43.58 顯示，B 車直行機車對於左轉的自小客車採取了一個緊急煞車動作，此時車身有偏斜的情形。圖 1-12 自小客車行車紀錄器 43.59 顯示，B 車直行機車因為採取緊急煞車動作，車身持續嚴重偏斜而自摔的情形。

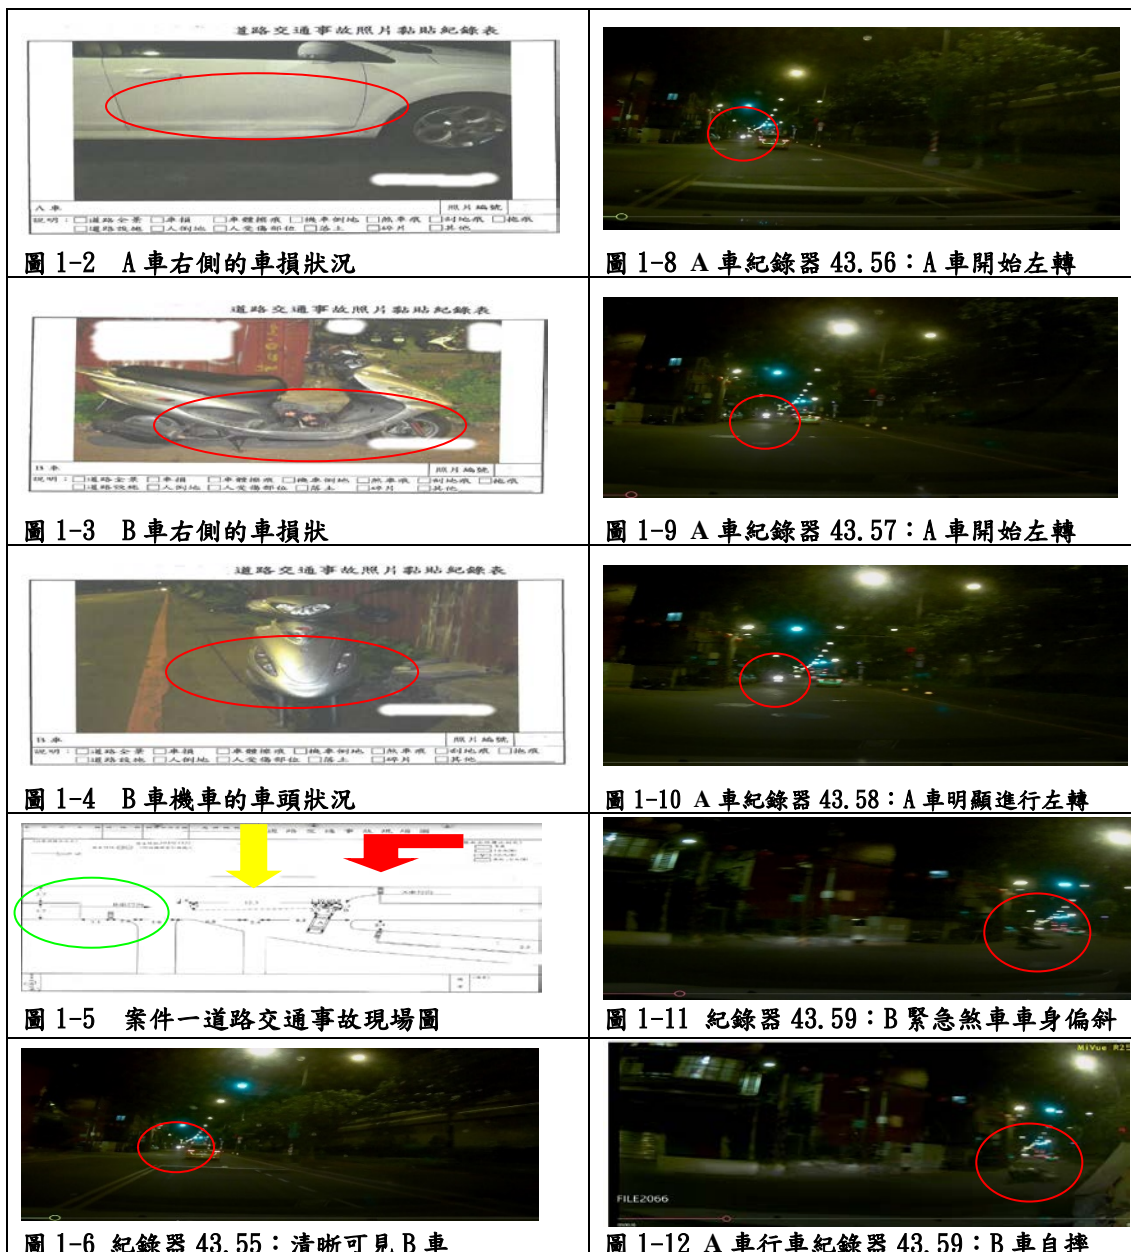
本案 A 車自小客車駕駛雖然有開啟方向燈，惟依法方向燈並不代表路權的優先，僅是告知其他用路人當事人要進行的轉彎動作。A 車自小客車駕駛於行車紀錄器顯示的時間 43.55 時，即已看見對向有來車。A 車自小客車駕駛於行車紀錄器顯示的時間 43.57 時，剛通過停止線即直接左轉，完全沒有停等的動作，而是一個連續的動作；對於 A 車直接左轉的動作，B 車直行機車於 43.58 時，採取了緊急煞車動作回應措施，因此，車身有偏斜的情形，如圖 1-11。B 車直行機車於 43.59 時，車身持續嚴重偏斜並自摔，如圖 1-11~圖 1-12。

所以，本案件的機車駕駛人無足夠的反應時間因應對向 A 車自小客車的左轉動作，因此，機車駕駛人確實有不及反應之處，故 A 車自小客車駕駛人有未盡轉彎車應讓直行車先行之義務，為本件車禍之肇事原因。

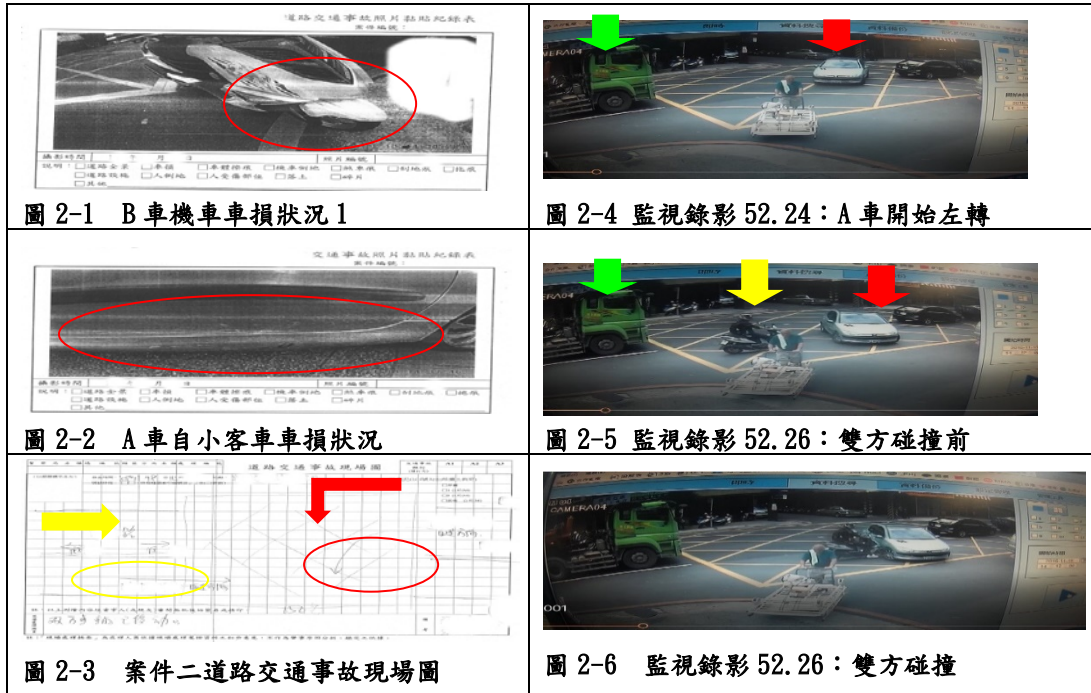
- (一) 交通事故拍攝照片分析：圖 2-1 以紅線圈繪為 B 車車頭車損狀況。圖 2-2 以紅線圈繪為 A 車左側車身車損狀況。
- (二) 現場圖分析：圖 2-3 顯示為此次案件現場圖。以紅色箭頭為自小客車左轉方向，紅線圈繪 A 車的自述行向；黃箭頭為機車直行方向。

- (一) 自小客車進入路口的狀況：圖 2-4 顯示出：紅色箭頭所指為 A 車進入黃網線開始左轉的狀況。同時，其對向有一聯結車以綠色箭頭所指亦接近中。
- (二) 自小客車於路口左轉狀況：圖 2-5 顯示綠色箭頭所指聯結車暫停於黃網線前方。紅色箭頭所指為 A 車持續左轉；黃色箭頭所指 B 車出現路口。
- (三) 自小客車於路口持續左轉的狀況：圖 2-6 顯示，紅色箭頭所指 A 車自小客持續左轉中。
- (四) 雙方碰撞前的狀況
- (五) 雙方碰撞的狀況：圖 2-6 顯示，A 車與 B 車直行碰撞的狀況。

依據道安規則第 102 條第 7 款：轉彎車應讓直行車先行⁷。透過監視錄影畫面的影像分析：52.20~52.21 顯示，A 車已進入黃網線，同時，其對向有一聯結車亦逐漸接近黃網線；52.22 顯示，聯結車已暫停於黃網線路口前方，此時，A 車準備左轉；52.23 顯示，A 車開始左轉；圖 2-4 監視畫面 52.24 顯示，A 車自小客車持續左轉中。惟直行的 B 車機車尚未出現，由於聯結車暫停於內側車道，此時雙方均無法看見對方。圖 2-5 監視畫面 52.25 顯示，B 車直行機車出現接近路口。雖然彼此已能看見對方，但距離僅約 10 餘公尺，且逐漸縮短 10 公尺內；圖 2-6 監視畫面 52.26 顯示，雙方碰撞前的一刻及雙方碰撞。

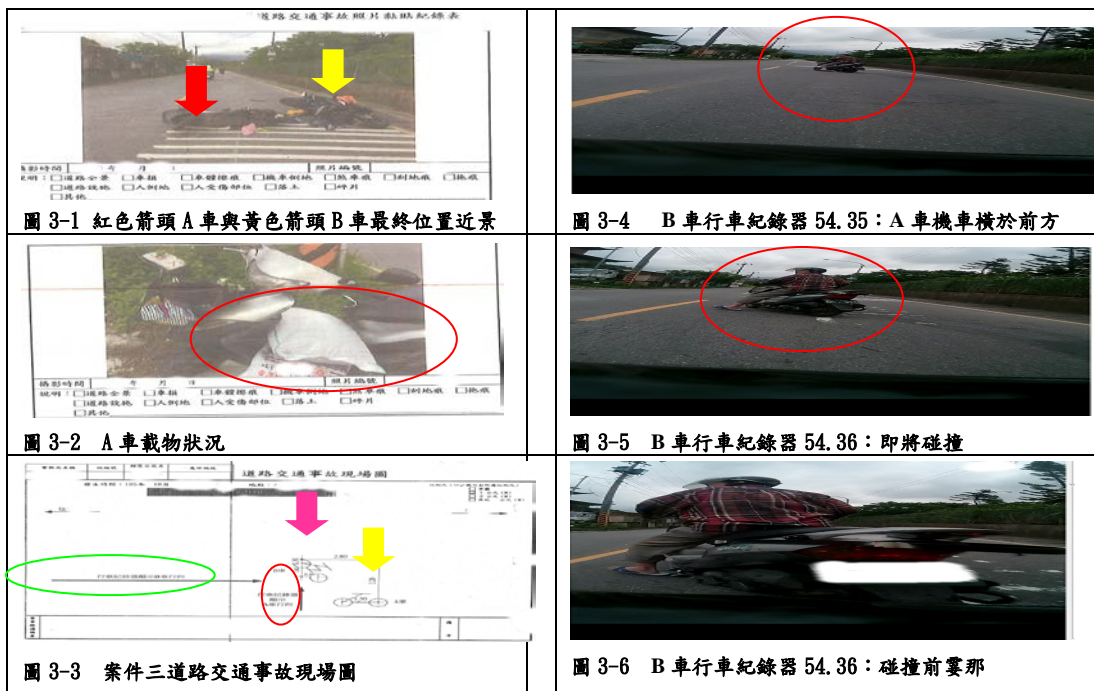
(三)碰撞前狀況：圖 3-11：雙方即將碰撞，A 車機車並未開啟方向燈。

依道安規則第 102 條第 7 款：轉彎車應讓直行車先行¹⁰。透過 B 車行車紀錄器影像分析：圖 3-4B 車紀錄器 54.35 顯示，A 車橫於道路的中間；圖 3-5B 車紀錄器 54.36 顯示，雙方即將碰撞，A 車並未開啟方向燈。另依據圖 3-4 顯示，A 車腳踏板因載有重物，因此，左轉過程非常緩慢。

駕駛人從真正察覺危險，而告訴自己應採取何種必要的閃避行動，而閃避行為產生所需要的反應時間，一般可採取 0.75 秒來滿足現場偵查需要¹¹。本案 A 車機車駕駛並未開啟方向燈，行車紀錄器 54.35 顯示，A 車橫於道路的中間；行車紀錄器 54.36 顯示：雙方碰撞剎那。本案件的 A 車駕駛並未依道安規則第 91 條第 2 款：左轉彎時，應先顯示車輛前後左邊方向燈光；及同法第 102 條第 5 款：左轉彎時應距交岔路口 30M 前顯示方向燈或手勢…。

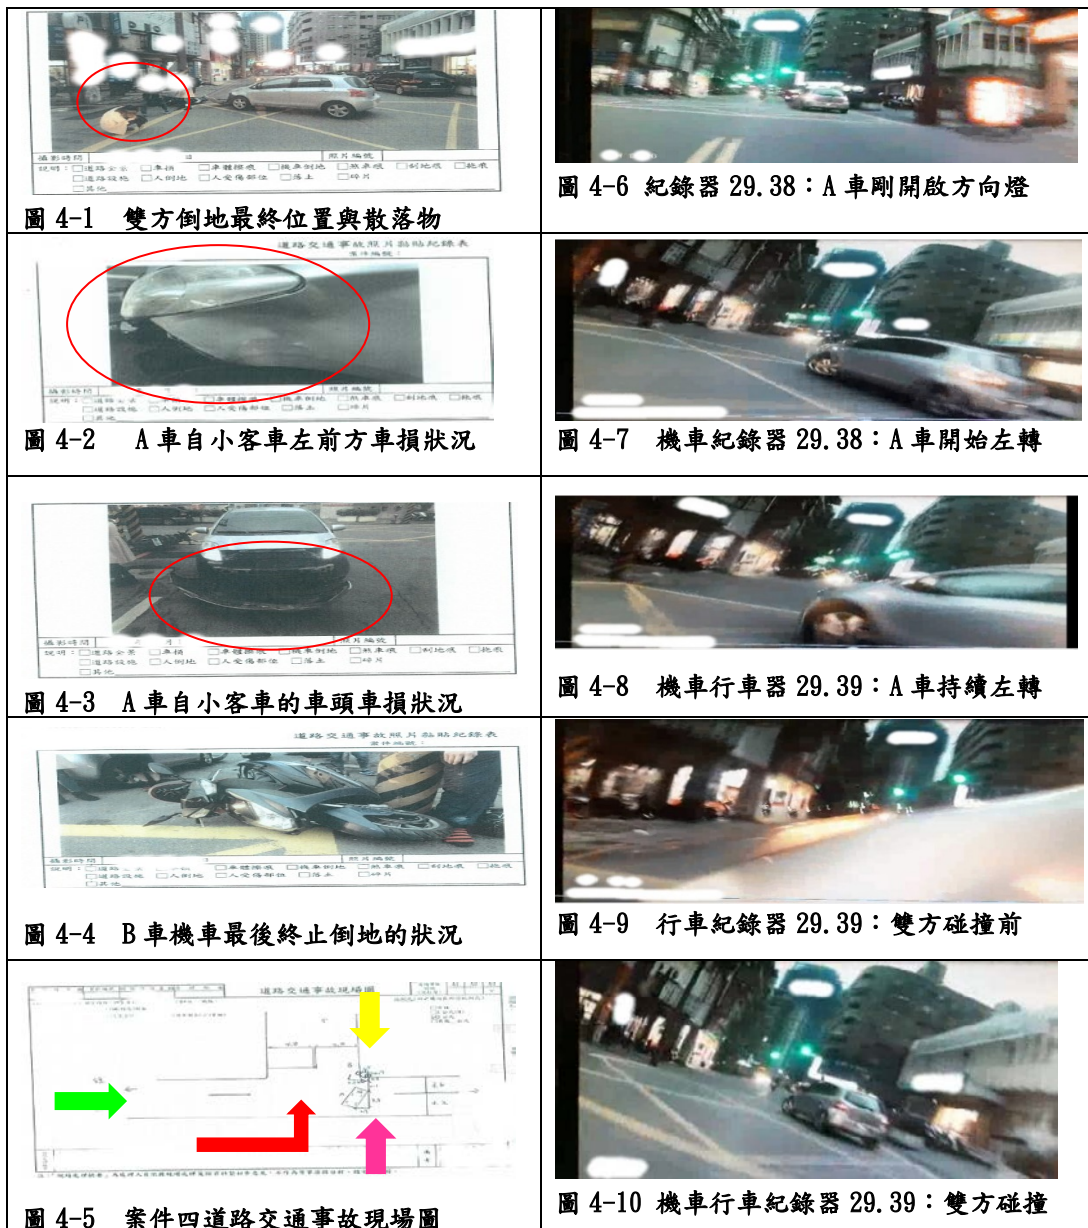
(一) 交通事故拍攝照片分析：圖 4-1：肇事後雙方最終位置與散落物，紅線圈為機車安全帽；圖 4-2：A 車左前方車損狀況；圖 4-3：A 車的車頭車損狀況，如紅線圈繪者；圖 4-4：B 車機車最後終止倒地與路旁電桿接觸的狀況。

- (一)B 車的視界狀況：圖 4-6 顯示：A 車剛打方向燈。
- (二)A 車左轉狀況：圖 4-7 顯示：A 車剛剛起步要左轉。圖 4-8 顯示：A 車持續進行左轉。B 車駕駛人因看見自小客車的左轉動作，而緊急採取煞車動作，導致機車車身傾斜。圖 4-9 顯示：雙方碰撞前的狀況。
- (三)發生碰撞之狀況

依據道安規則第 102 條第 7 款：轉彎車應讓直行車先行¹³。透過 B 車行車紀錄器的影像分析：圖 4-8~圖 4-9 行車紀錄器 29.35~29.36 顯示，本案例中的 A 車自小客車位於道路的右側且煞車燈亮起；圖 4-10 行車紀錄器 29.37 顯示，A 車自小客車煞車燈熄滅；圖 4-11 行車紀錄器 29.38 顯示，A 車自小客車剛開啟方向燈；圖 4-12 行車紀錄器 29.38 顯示，A 車自小客車開始明顯的左轉；圖 4-13 行車紀錄器 29.39：A 車自小客車持續左轉；圖 4-14~圖 4-15 行車紀錄器 29.39：雙方最後的碰撞情形。

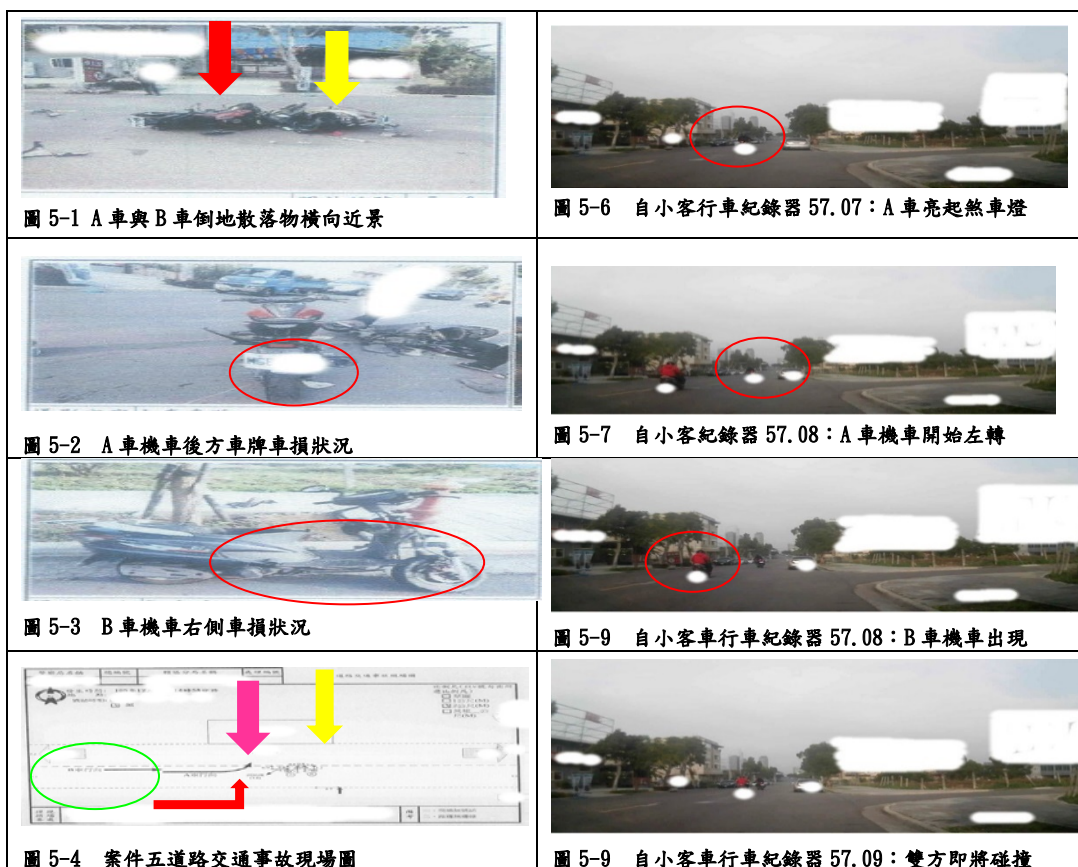
(一) 交通事故拍攝照片分析：圖 5-1 為雙方倒地與散落物位置，紅色箭頭為 A 車、黃色箭頭為 B 車，綠線圈為散落物；圖 5-2 為 A 車後方車牌車損狀況；圖 5-3 為 A 車右側車損狀況。圖 5-5 顯示為 B 車機車車頭車損狀況。

(二) 現場圖分析：圖 5-4 為此次案件現場圖。紅色箭頭為 A 車左轉方向，粉紅色箭頭為 A 車最終倒地的位置。以綠色線圈所指示者為 B 車直行方向。

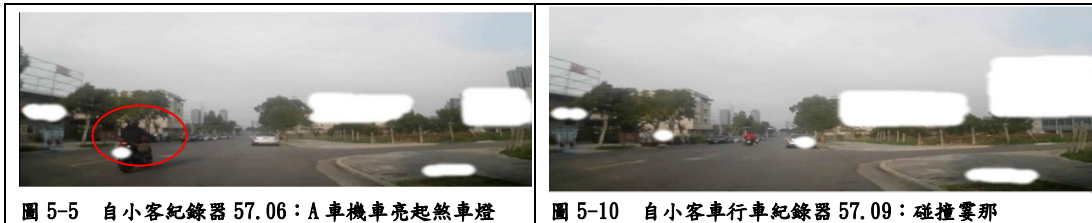
圖 5-5 自小客紀錄器 57.06：A 車機車亮起煞車燈

圖 5-10 自小客車行車紀錄器 57.09：碰撞霎那

依據道安規則第 102 條第 7 款：轉彎車應讓直行車先行¹⁶。透過 B 車行車紀錄器的影像分析：圖 5-8~圖 5-10 自小客車行車紀錄器 57.06~57.07 顯示：A 車機車亮起煞車燈；圖 5-11 自小客車行車紀錄器 57.08 顯示：A 車機車開始左轉；圖 5-12 自小客車行車紀錄器 57.08 顯示：B 車機車出現；圖 5-13~圖 5-14 自小客車行車紀錄器 57.09 顯示：雙方發生碰撞的情形。

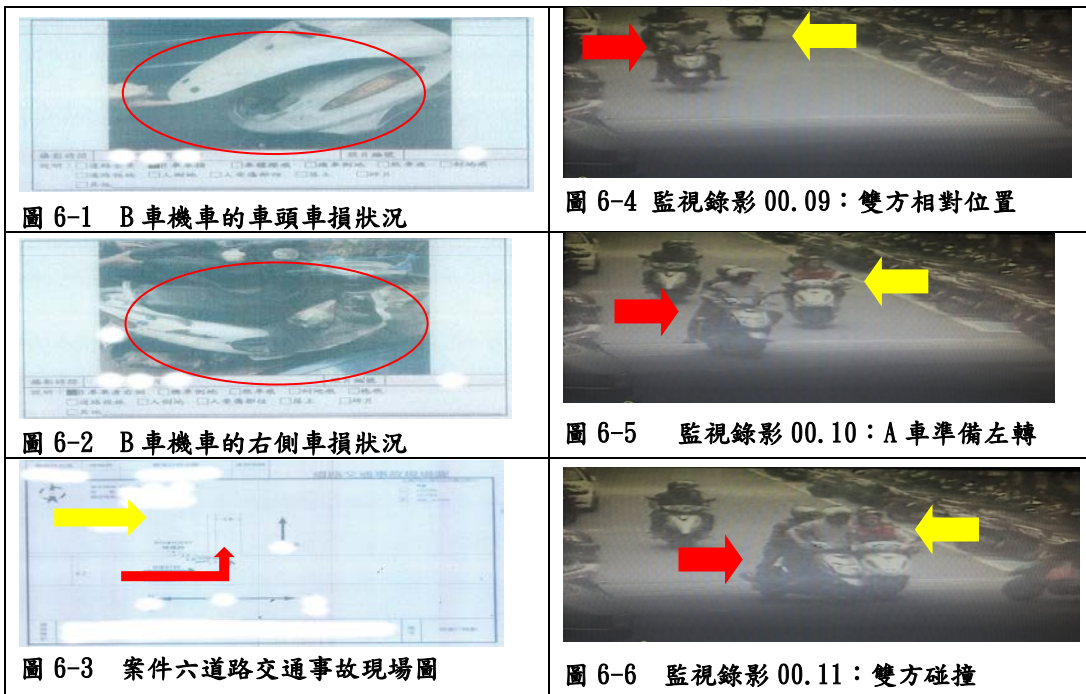
(一) 交通事故拍攝照片分析：圖 6-1 為 B 車車頭與右側的車損狀況。

- (一)肇事前雙方駕駛行為：圖 6-4 顯示：紅色箭頭所指為 A 車機車，行向為直行，黃色箭頭所指為 B 車機車位於左後方，行向為直行。
- (二) A 車機車準備左轉的狀況：圖 6-5 顯示：紅色箭頭所指為 A 車機車開始左轉，並未開啟方向燈。
- (三)肇事發生的狀況：圖 6-6 顯示出：雙方剛剛發生碰撞。
