## 事故鑑定與法院裁判實例探討—個案報告

### Accident Reconstruction and Court Decisions: A Case Report on Practical Examples

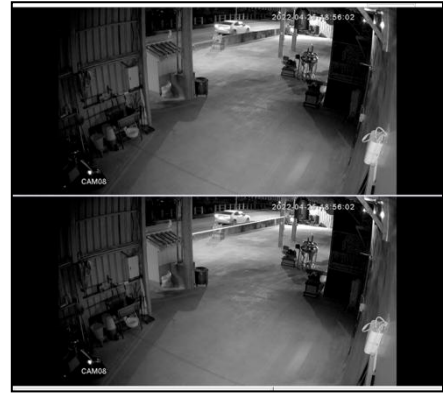
圖 4

5.證據 5(圖 4，前頁)，監視錄影 CAM08 畫面截圖 (18:56:02)。

- (1)說明事實 5：「上圖」A 車於 18:56:02 之位置；「下圖」於「上圖」增加一條白色輔助線，以延伸被遮蔽的路邊線。
- (2)推論事實 5：A 車約於 18:56:01 出現於畫面左側向右行駛，有開啟左側方向燈；於 18:56:02 已全部離開路肩、全部車體進入車道。

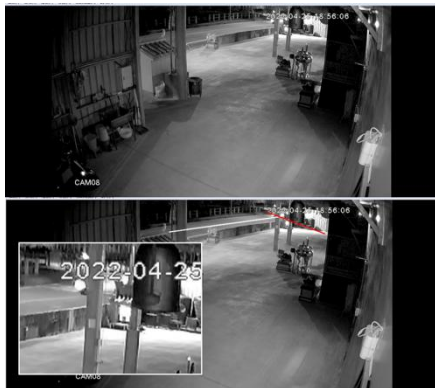
圖 5

6.證據 6(圖 5)，監視錄影 CAM08 畫面截圖 (18:56:06)。

- (1)說明事實 6：上圖 B 車的車尾燈於 18:56:06 接近路口；於上圖增加一條橫向紅色輔助線、一條縱向白色輔助線，並放大 B 車車尾之位置部分，形成下圖；車形很模糊，看不清楚有無開啟方向燈。
- (2)推論事實 6：B 車約於 18:56:05 出現於畫面左側向右行駛，於 18:56:06 抵達路口前，B 車之車體已全部跨越分向線限制線；初估平均車速約 81 公里/小時 (=45 公尺/2 秒)，嚴重超速。

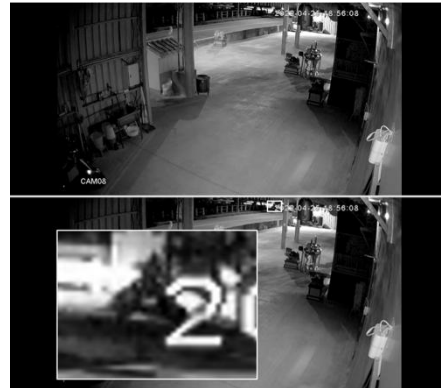
圖 6

7.證據 7(圖 6)，監視錄影 CAM08 畫面截圖 (18:56:08)。

- (1)說明事實 7：B 車於 18:56:08 之位置，疑似 B 車於 A 車左側正立；下圖將疑似 B 車（白色方框內）放大，疑似可見 B 車之腳踏板。
- (2)推論事實 7：18:56:08，B 車正立於 A 車左側，與 A 車極為接近，但尚未接觸；但，B 車之騎士似已脫離 B 車，向左側跌落。

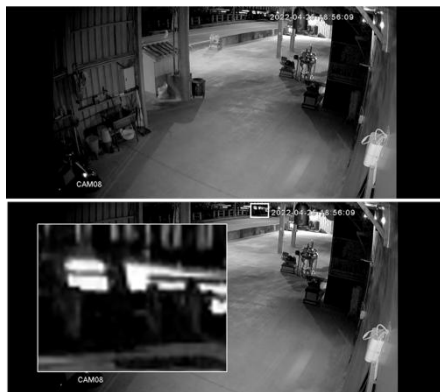
圖 7

8.證據 8(圖 7，次頁)，監視錄影 CAM08 畫面截圖 (18:56:09)。

- (1)說明事實 8：系統時間 18:56:09 標示範圍（白色方框）內沒有疑似機車的影像。
- (2)推論事實 8：18:56:09 之前，B 車騎士跌落地面；B 車向右擦撞 A 車，B 車迅速向左反彈、左側倒地。

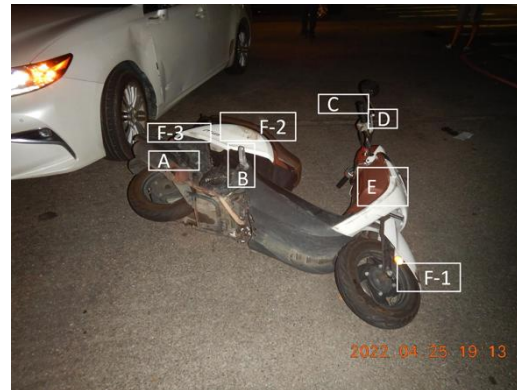
圖 10

10.證據 10(圖 10，次頁)，現場照片編號 10。

- (1)說明事實 10：B 車之右側車損依序為：F-1、E、D、C、B、A、F-2、F-3（白色方框內）。
- (2)推論事實 10-1：兩車碰撞前，B 車之速度高於 A 車，二車之夾角極小，A 車直行，而 B 車向 A 車靠近；
- (3)推論事實 10-2：B 車騎士向左跌落（無法加速）而車體向右偏行，B 車與 A 車發生第一次接觸位置，形成 B 車與 A 車相對位置 A、B 之水平刮痕；
- (4)推論事實 10-3：接觸後，B 車持續向右偏行，A 車向右閃避緊急煞停，形成 B 車與 A 車相對位置 C、D、E 之向前上揚之斜向刮痕、F-1 黑色胎痕；
- (5)推論事實 10-4：A 車停止，B 車脫離、向前向左側倒，形成 B 車與 A 車之相對位置 F-2、F-3（黑色胎痕）。
- (6)推論事實 10-5：兩車之碰撞力極小。

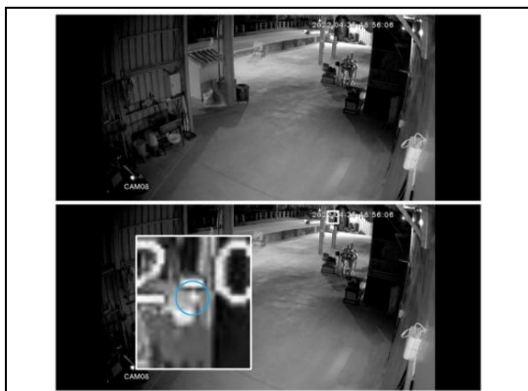
圖 13

13.證據 13(圖 13)，監視錄影 CAM08 畫面截圖（18:56:05）。

(1)說明事實 13：系統時間 18:56:06，上圖，A 車左側燈光已出現於畫面” 2022-04-” 之” -” 下方，B 車尚未抵達停止線；下圖將方框內局部放大。

(2)推論事實 13：18:56:06 楊車已於路口左轉彎、車頭即將轉正朝左，B 車尚未抵達停止線。

雖然，被告早已取得影像紀錄，但，在觀看分析初期，為何不能一次取得全部所需要的資訊？有學者發現先驗知識是獲取新知識的重要預測指標，在一定程度上，個體利用先驗知識與工作記憶概念，通過對概念集成的關注性，生產、分配來促進信息處理；在發展過程中，個體會收集各種經驗，在此過程中，他們可以檢測周圍環境的規律性，從而積累知識。分析本案的證據與論證，被告在建立本件事故的過程之後，針對審判者的質問，再從影像紀錄中尋找答案。例如：機車騎士未具備駕駛資格，與本件事故的發生有無因果關係？被告從影像紀錄中，找到騎士 B 在前方 A 車「至少已顯示左轉方向燈 5 秒」的情況下、以開啟遠光燈因應並急煞導致車頭偏向右側（照射在○宮的土地公屋簷）等倉皇失措的行為；又，「說明事實 13」，以「A 車左側燈光已出現於畫面」推論「A 車已於路口左轉彎、車頭即將轉

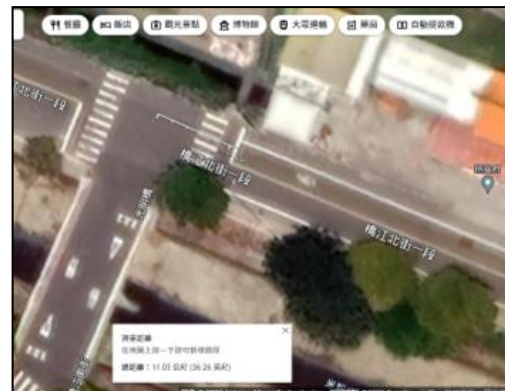
圖 14

14.證據 14(圖 14)，事故路口 GoogleMap 衛星圖截圖 1 張。

(1)說明事實 14：於停止線至路口中心處，距離約 11 公尺。

(2)推論事實 14：證明：於楊車轉向、陳車未達停止線之時，兩車之距離遠大於 11 公尺。

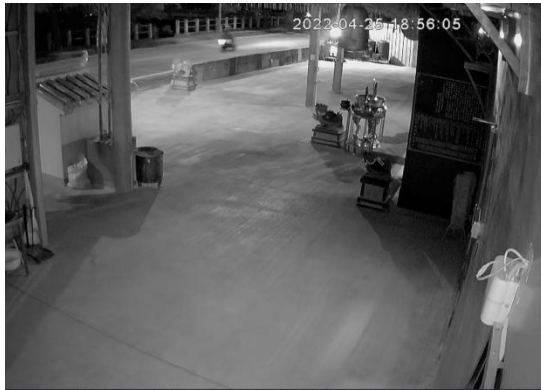
圖 15

15.證據 15(圖 15，次頁)，監視錄影 CAM08 畫面截圖 (18:56:05)。

(1)說明事實 15：監視錄影 CAM08 畫面截圖 (18:56:05)，可見該路段之照明充分；B 車前方路段地面燈光突然變亮，前方右側路外有一片反光。

(2)推論事實 15-1：

「B 車」開啟遠光燈。

「B 車」已發現「A 車」有左轉彎動態。(參考「證據 13」18:56:06A 車已於路口左轉彎 90 度、車頭轉正朝左，B 車尚未抵達停止線。)

「B 車」遠光燈照射在路外 (○宮內) 土地公的屋簷上 (如：證據 16)，表示「B 車」的車頭向右偏。

「B 車」已經失控，車頭向右、向左搖晃中。

「B 車」的車頭燈光並未照射在正前方。

「A 車」在向左轉彎前向後方觀察時，無法看見「B 車」的車頭燈光。

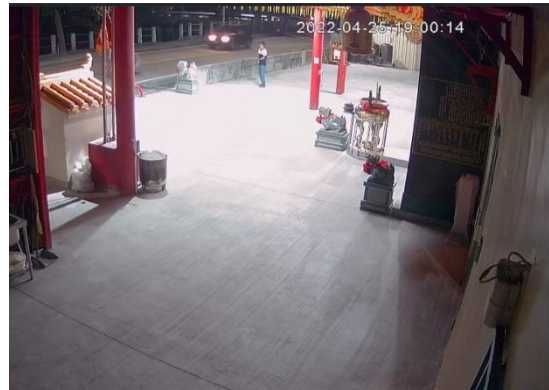
圖 16

16.證據 16(圖 16)，監視錄影 CAM08 畫面截圖 (18:56:05)。

(1)說明事實 16：○宮開啟照明，對照證據 15.(圖 15)該反光之位置，為○宮內之土地公建物。

(2)推論事實 16：「B 車」遠光燈向右偏、照射在路外 (○宮內) 土地公屋簷。

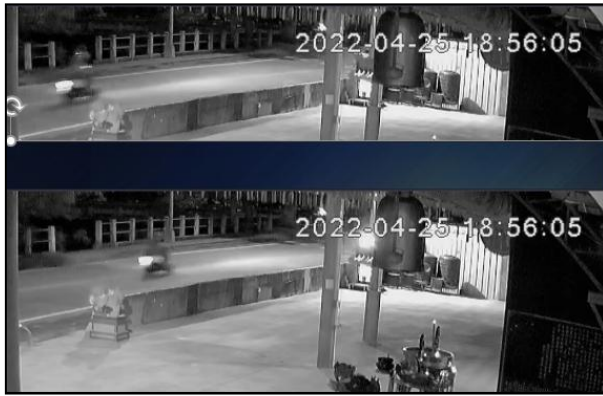
圖 17

17.證據 17(圖 17)，案卷資料。

- (1)說明事實 17：下圖為被證 15 之截圖，與上圖地面之頭燈比較，發現其亮度變高。
- (2)推論事實 17：B 車開啟遠光燈。

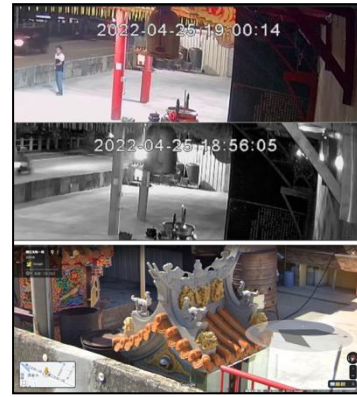
圖 18

18.證據 18(圖 18)，案卷資料。

- (1)說明事實 18：證據 15 之截圖（中圖）發亮處，比較與證據 16 之截圖（上圖）相對位置，可見為證據 16，土地公之屋簷。下圖為 GoogleMap 截圖。
- (2)推論事實 18：B 車的遠光燈，偏射在土地公之屋簷。

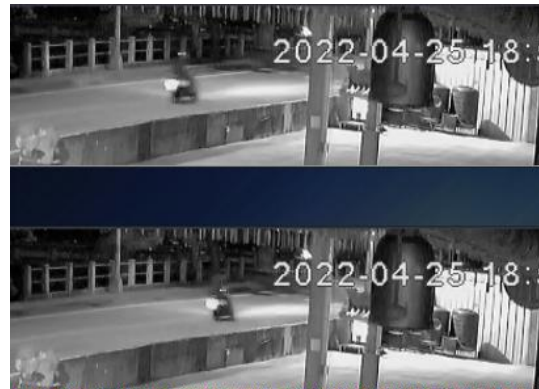
圖 19

19.證據 19(圖 19)，畫面截圖(18:56:05)。

- (1)說明事實 19：錄影畫面截圖，於機車車頭燈偏向消失之後，機車騎士之身形變高、變長。
- (2)推論事實 19：騎士因驟然減速，身體受慣性影響，起身呈站立狀態，疑似過程中自撞機車車頭受創。

檢視本案之證據說明與推論事實，其中與「型態傷」相關者，「證據 3」在檢察官偵查程序提出，被告陳述（略以）：於事發當時自 A 車之左前車門下車，開門看見...當時，被害人 B 答覆被告之詢問傷勢：肚子好痛；...。「證據 11」，被告自行繪製之兩車動線現場圖。「推論事實 11-2」（略以）：B 車自 a 點行駛至 b 點驟然減速，騎士因慣性身體向前衝撞機車之車頭，腹部嚴重受創；...。「證據 19」在法院審判階段提出，錄影畫面截圖，「推論事實 19」：騎士因驟然減速，身體受慣性影響，起身呈站立狀態，疑似過程中自撞機車車頭受創。3 項論證「證據 3」被告轉述被害人之言詞證據，「證據 11」被告以書面證據陳述，終以「推論事實 19」記錄傷勢形成原因的實際畫面，將法庭審判程序推至「辯論終結」。
