## 高抗滑標線反光與抗滑性能長期趨勢分析

陳艾懃<sup>1</sup>、周家蓓<sup>2</sup>、李耀瑄<sup>3</sup>

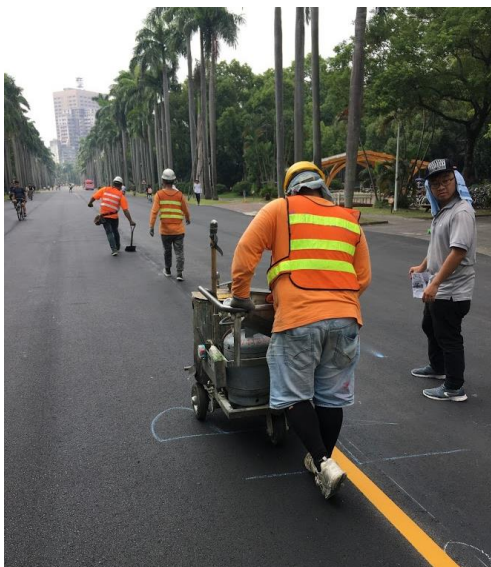
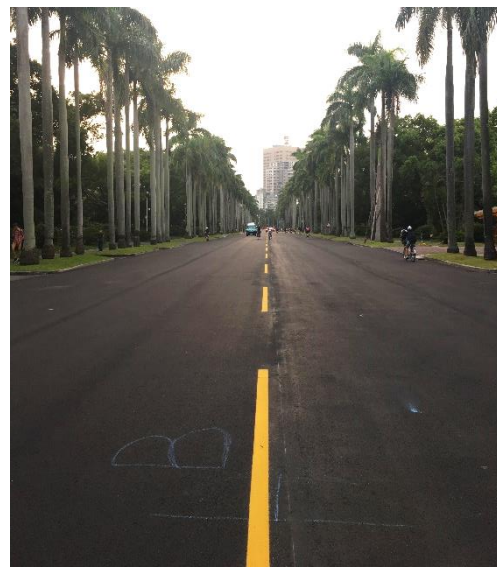
圖 1 椰林大道標線劃設情形

根據上述條件，本研究評估數個候選地點後，選定向臺灣大學洽借椰林大道進行本項劃設與長期追蹤，獲校方同意後，配合椰林大道鋪面改善工程，於面層完工後進行熱處理聚酯標線劃設，由於椰林大道標線僅有中央分向線與道路邊線，考量其他研究項目所需，本研究選擇劃設中央分向線，於全長約 450 公尺道路上劃設 46 組中央分向線（包括雙黃實線與黃虛線），劃設作業於 2018 年 9 月 20 日進行並於同日完成。

(a) 標線劃設情形

(b) 標線劃設完成全景

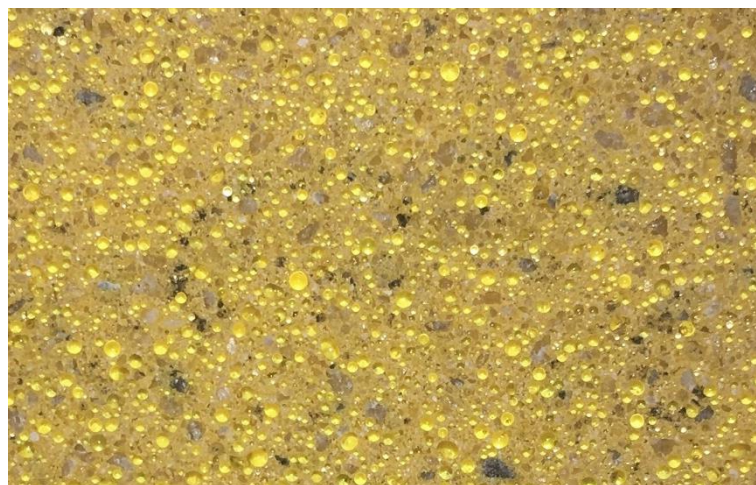
圖 2 熱處理聚酯標線表面近照

提供材料，該材料除基底之熱處理聚酯材料外，配合多數道路主管機關要求，需內摻 30%以上玻璃珠，並以  $160\text{g/m}^2$  比例外撒玻璃珠；此外，為提供高抗滑能力，該材料採用外撒抗滑骨材方式達成。圖 2 為劃設後之標線近照，其中圓形且顏色較淺者為玻璃珠，白色星布狀之小點則為抗滑骨材，由劃設後當天照片中分布比例可知，抗滑骨材數量甚多，且多數粒徑小於玻璃珠；但於劃設後十個月之照片可觀察得知，玻璃珠之數量似較劃設後多出許多，且抗滑骨材數量已大幅降低，於照片中幾乎已無法辨識出來。

(a) 劃設後當天拍攝

(b) 劃設後十個月拍攝

後則逐漸升高，至第 13 個月再呈現持平狀況，至第 22 個月起則再度升高，但於第 25 個月驟降並約略維持至第 33 個月。由於  $R_L$  值之主要來源為適度嵌入之玻璃珠反射車燈而產生，因此若適度嵌入之玻璃珠較多，且玻璃珠品質良好，折射率高且表面乾淨，則可獲得較佳之回歸反射輝度，即較高之  $R_L$  值。對照圖 2 可知，於劃設後之標線表面散布之玻璃珠數量甚少，但於第 10 個月時因熱處理聚酯材料之劣化與外撒抗滑骨材脫落，逐漸使內摻玻璃珠露出且不被抗滑骨材所干擾阻擋，因內摻玻璃珠比例較外撒玻璃珠高出許多，因此使  $R_L$  值於此次觀察中期有較高數值。但於觀測後期則玻璃珠持續掉落，導致  $R_L$  值降低。

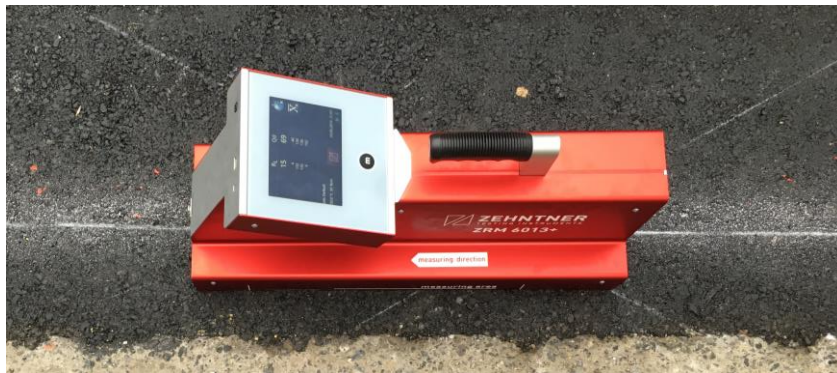
圖 3 本研究採用之手提式回歸反射輝度儀 ZRM 6013+外觀

觀如圖 3 所示。該儀器符合 ASTM E1710、ASTM E2177、ASTM E2302 及 EN 1436 等規範之規定，模擬觀測距離 30 公尺、車頭燈高度 0.65 公尺、駕駛人視線高度 1.2 公尺之幾何設計，模擬車頭燈之入射光源與地面之夾角  $1.24^\circ$ ，駕駛人視線與地面夾角  $2.29^\circ$ ，可測得擴散照明下之輝度係數  $Q_d$ 、乾燥狀態下與潮溼狀態下之回歸反射輝度係數  $R_L$ 。抗滑性能則採用義大利製造商 CONTROLS 所生產之 48-PV 0190 型英式擺錘儀，其外觀如圖 4 所示，該儀器符合 ASTM E303 與我國交通工程規範之規定。由於前述 ASTM 與 EN 規範對於該型儀器之參數設定不同，而本研究係採用我國交通工程規範為檢測依據，因此亦依循 ASTM E303 標準進行儀器設定與校正。
