機車車身刮擦痕與擦地痕之特性分析與辨識

Characteristics Analysis and Identification of Colliding and Grounding Scratch on motorcycles Painting

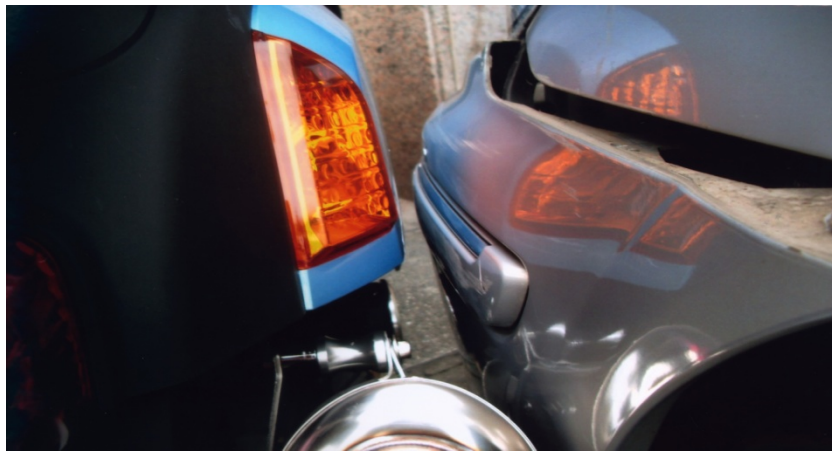
照片 4.2.1 資料照片翻拍

A 車右後車身與 B 車左前保桿碰撞照片

由於 A 車行經肇事地點，與同向右後方欲左轉之 B 車發生擦撞(如圖 4.2.3、照片 4.2.1)，因而使車輛產生右後車身受損(如照片 4.2.2)，其中油漆刮痕群 V1 刮擦痕走向為由前往後，起始處受力較深，終止處受力較淺，擦痕型態為帶狀，質地細而明顯，而其邊緣有明顯倒∠形，應為車體曲線造型所致擦撞之特殊形狀。V2 走向與 V1 相同(如照片 4.2.2)，為由前至後，但起始處受力淺，終止處受力深，為一長條線形，質地細而明顯，中間處有不同方向跳躍之刮痕，其受力方向

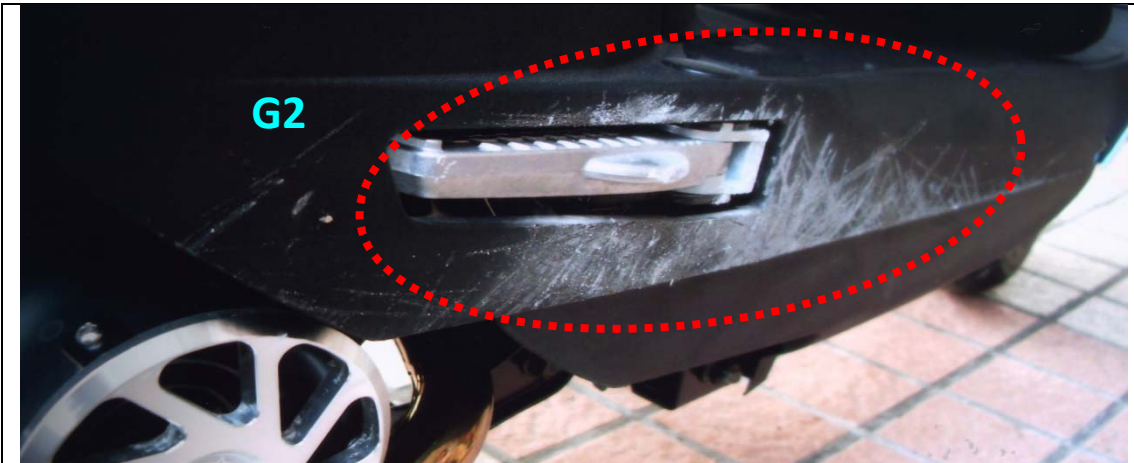
照片 4.2.4 資料照片翻拍 A 車車身油漆刮痕

A 車右側車身受損情形

G2 為多走向重疊，主要走向為由下往上刮，質地粗糙且明顯，起始處受力深，終止處受力淺，為集中之線狀分佈，而其不同方向之刮地痕應與車體倒地後有些許旋轉而有部分不一致的情形。

油漆擦地痕群 G1(如照片 4.2.3-1)因 A 車向右倒地而成，由許多擦痕分散於排氣管各處，以及右側車身處，經比對擦痕走向及事故後 A 車倒地位置研判為由下至上，質地皆粗糙且明顯，該起始處類似集中線狀，終止處則為分散之線狀擦痕且有三種擦痕方向，應為 A 車倒地後之慣性作用造成車體轉動。G2(如照片 4.2.4)為多走向重疊，主要走向為由下往上刮，質地粗糙且明顯，起始處受力深，終止處受力淺，為集中之線狀分佈，而其不同方向之刮地痕應與車體倒地後有些許旋轉而有部分不一致的情形。

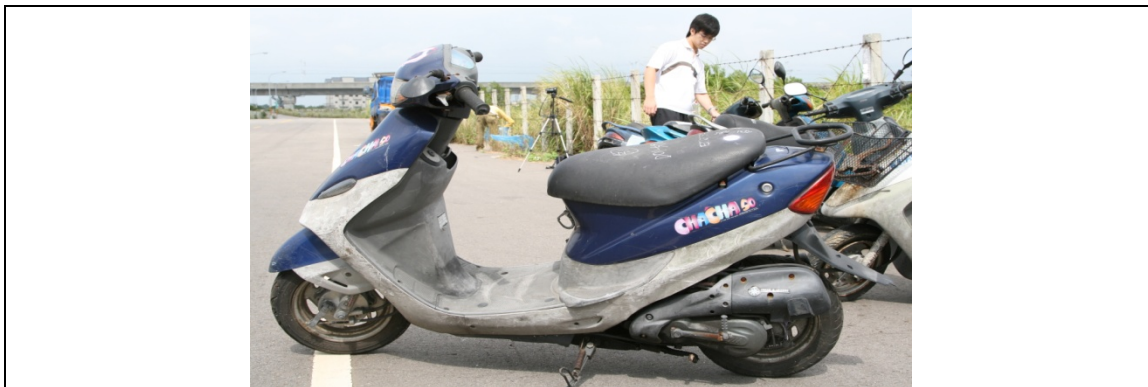
照片 5.2.1 機車實驗前車況示意圖

實驗機車擦地痕特性分析方面，機車實驗前車況如照片 5.2.1 所示，現場實驗後狀況如照片 5.2.2，至於機車左前車頭擦地痕情形如照片 5.2.3 中之說明，車頭擦地痕情形照片如 5.2.4 中之說明，左車身擦地痕情形如照片 5.2.5 中之說明，左車身擦地痕情形如照片 5.2.6 中之說明。

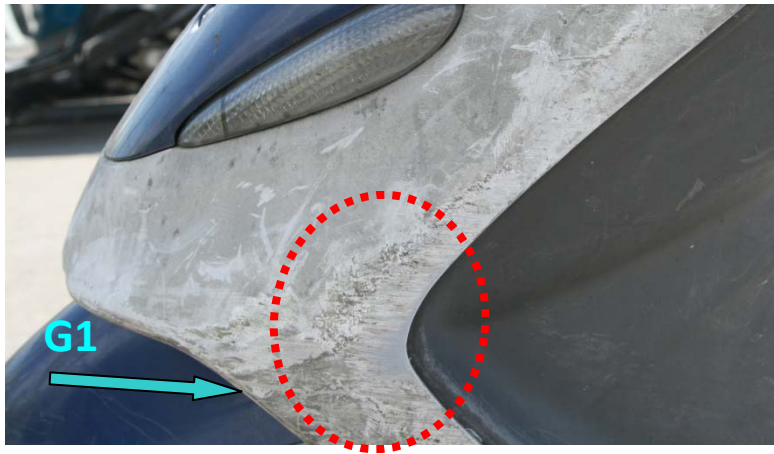
照片 5.2.3 左前車頭擦地痕情形

G1 為左側車頭部分，與實驗前照片比對發現擦地痕集中於一處，也就是車體凸起處，擦痕走向與倒地磨擦相對方向一致，由前往後水平發展，具有密集的線狀。
