大客貨車與行人碰撞肇事原因之探討

趙崇仁¹、賴建君²、林煌智³

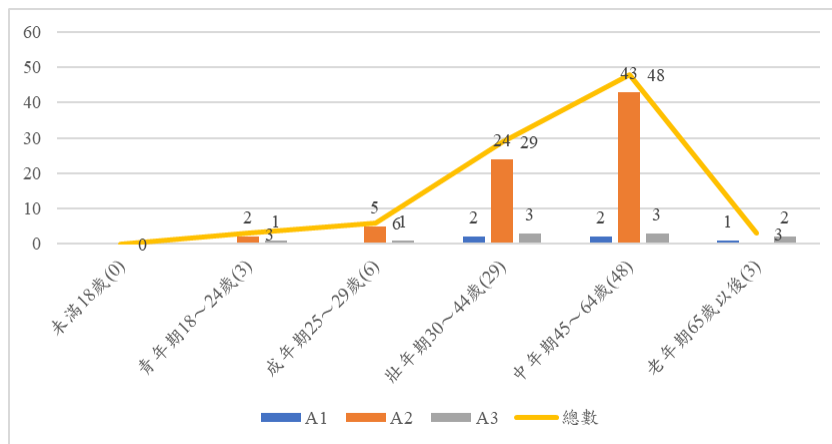
圖 5 大客貨車與行人發生事故之肇事者年齡分析

有關大客貨車與行人發生事故之肇事者年齡分析顯示，大客貨車駕駛人年齡以 45 歲至 64 歲之中年期 48 人最多(占 53.9%)，非常接近老年期之高齡者，詳如圖 5 所示。據此資訊顯示，大客貨車駕駛人多數將面臨駕車疲勞程度、體格體能負荷程度、反應能力、夜間視力退化等因素；另行人則以 65 歲以上老年期之高齡者 39 人最多(占 43.8%)，詳如圖 6 所示。行人肇事者之年齡分析顯示，65 歲以上事故比例高，與高齡者因視力及肌力退化，步行速度較緩慢有關，對於高齡駕駛及行人交通事故之防制與宣導，應值得交通主管及警察機關重視。

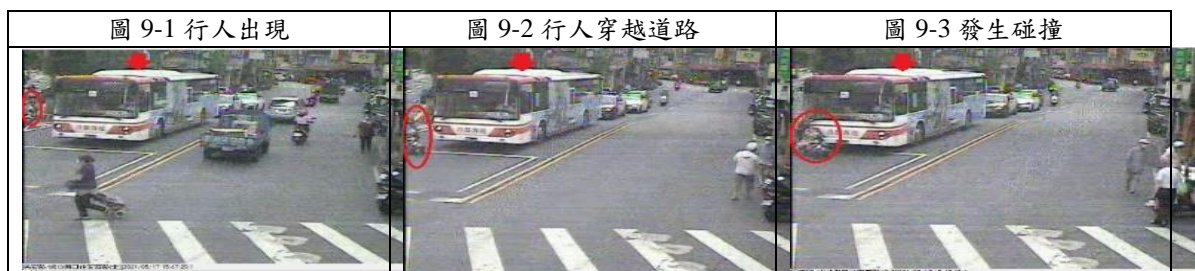
圖 9 營大客車(C)與行人(A)肇事發生過程之關鍵影像畫面(路口監視器影像)

行人(A)於新莊區民安路欲穿越路口成功街口，與駕駛人(B)駕駛營大客車(C)起步行駛路口時，右前車頭與行人(A)發生碰撞，造成行人(A)死亡。經檢視路口監視器與大客車行車視野輔助系統之影像檔案並擷取影像畫面，有關營大客車與行人肇事發生過程之關鍵影像畫面，詳如圖 9、圖 10 所示。茲分別就營大客車與行人於本事故之駕駛行為(依停等號誌→行人出現在右側→發生碰撞)與行走行為(依行人出現→行人穿越道路→發生碰撞)進行分析，並嘗試就其交通違規行為與事故發生之因果關係進行分析如下：

如圖 9 有關營大客車與行人肇事發生過程之關鍵影像畫面顯示，行人(A)行經設有行人穿越道之路口，未經由行人穿越道逕自穿越道路，其交通違規行為與事故發生具有因果關係。另觀諸本案行人未依規定行走行人穿越道，逕自從營大客右前車頭前方，跨越車道穿越道路，探討其可能原因應係行人為高齡年長者(77 歲)，對於交通安全觀念較為薄弱，故針對此類型案件，建議可選擇適當時機與地點，持續性對高齡者進行交通安全教育宣導，提醒高齡者依規定行走行人穿越道，並提醒行人通過路口也要提高警覺，其要領為「停：穿越道路前先停下，在安全處等待」、「看：左看右看再左看，注意轉彎車」、「聽：隨時查聽四方車輛聲音來向」，藉以建立行人正確交通安全與法治觀念；同時亦可透過行人執法取締，展現對路口交通安全的重視與執法決心，遏止違規行為，減少交通事故傷亡。

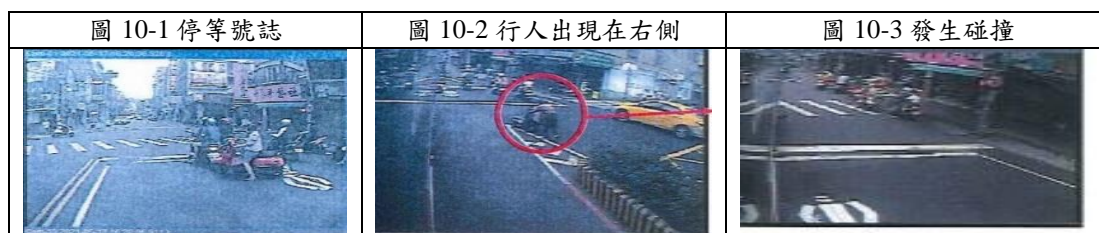
圖 10 營大客車(C)與行人(A)肇事發生過程之關鍵影像畫面(行車監視器影像)

如圖 10-1 行車監視器擷取影像畫面所示，駕駛人(B)所駕駛之營大客車(C)車體龐大，必然經常會有發生其他用路人(尤其是行人)行經其視野死角之情形，觀諸本案發生時間點係在營大客車(C)停等號誌時，於綠燈起駛後與行人(A)發生初始碰撞，倘若駕駛人(B)可以在起駛前先藉由其車輛上之環繞監視系統預為確認其車輛周邊無任何危險狀況，盡到職業駕駛人具體風險管理之責任，將可因善用大型車輛視野輔助系統而避免事故發生。故有關駕駛人(B)是否有義務在車輛起駛前，必須先藉由其車上相關設施及偵測裝置，查看車身四周狀況後始可起駛？抑或是否有必要於《道路交通安全規則》中予以明訂規範駕駛人應遵守之義務，確實值得探討與論證。

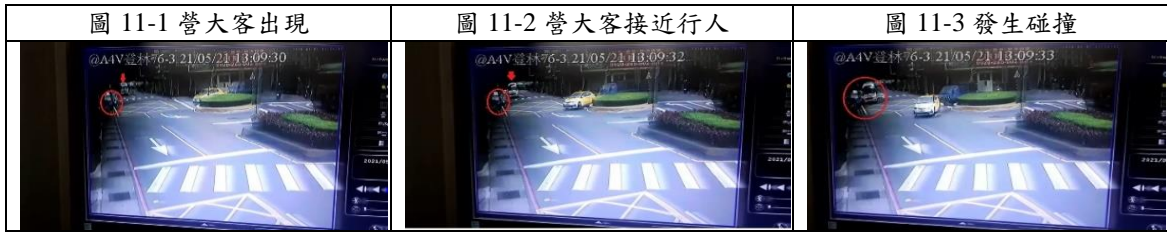
圖 11 營大客車與行人肇事發生過程之關鍵影像畫面(路口監視器影像)

駕駛人(A)駕駛營大客車(B)自五股區自強路往登林路方向行駛，與行人(C)佇立於登林路 74 號黃網線上與友人聊天時，發生交通事故，造成行人(C)死亡。經檢視路口監視器與大客車行車視野輔助系統之影像檔案並擷取影像畫面，有關營大客車與行人肇事發生過程之關鍵影像畫面，詳如圖 11、圖 12 所示。茲分別就營大客車與行人於本事故之駕駛行為(依營大客出現→營大客車接近行人→發生碰撞)與行走行為(依行人佇立於黃網線上→發生碰撞)進行分析，相關交通違規行為與事故發生之因果關係分析如下：

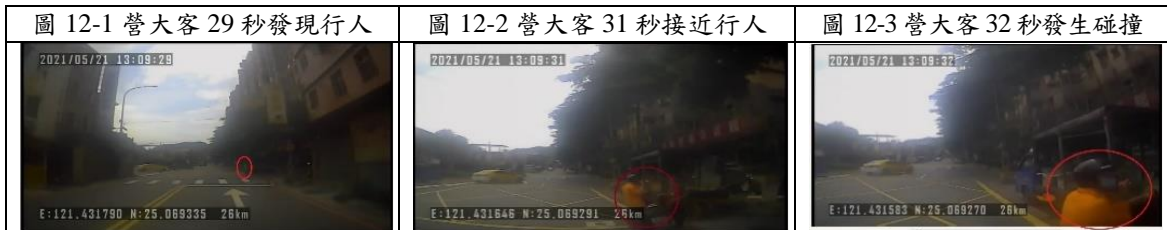
圖 12 營大客車與行人肇事發生過程之關鍵影像畫面(行車監視器影像)

由圖 12-1 行車攝影器影像截圖畫面所示，駕駛人(A)於駕駛營大客車(B)沿自強路往登林路方向時，原應隨時注意車前狀況與兩車間隔，並隨時注意採取必要之安全措施，竟疏未注意，其所駕駛之營大客車(B)雖然行駛於車道標線之內，然偏右行駛，致與佇立行人(C)發生碰撞造成死亡，其交通違規行為與事故發生具有因果關係。

如圖 12 行車攝影器影像截圖畫面所示，行人(C)佇立於車道(黃網線)上聊天，其交通違規行為與事故發生具有因果關係。觀諸本案行人違規佇立於黃網線上，探討可能原因行人為 60 歲，對於交通安全法治觀念較為缺乏，故針對是類案件，建議藉由 3E 策略中教育方面先行宣導，以建立正確法治觀念；再透過執法取締，遏止違規行為，減少事故傷亡。

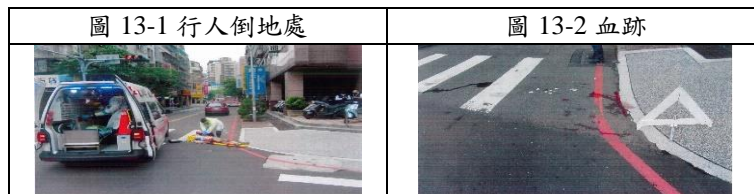
圖 13 營大客車與行人發生事故之現場照片

駕駛人(A)駕駛營大客車(B)自板橋區仁化街右轉文聖街口，與行人(C)行經行人穿越道，發生交通事故，造成行人(C)死亡。本案現場因無調閱到與事故有關之相關監視器影像，故僅能就卷內相關物證資料基礎下，進行分析，詳如圖 13 所示。

由圖 13-1 現場照片所示，駕駛人(A)於駕駛營大客車自仁化街右轉文聖街口時，汽車行近行人穿越道，遇有行人穿越，未暫停讓行人先行通過及未注意車前狀態，其交通違規行為與事故發生具有因果關係。

如圖 13 現場照片所示，行人(C)行走於行人穿越道，惟是否有未依號誌指示穿越道路，因無相關證據證明。觀諸本案行人雖行走於行人穿越道上，惟是否於號誌綠燈時段結束前發生事故仍有待釐清，另探討可能原因行人為年長者(74 歲)，相對於青壯年而言，行動與反應較遲緩，故針對是類案件，建議藉由 3E 策略中教育方面宣導，減少事故傷亡。

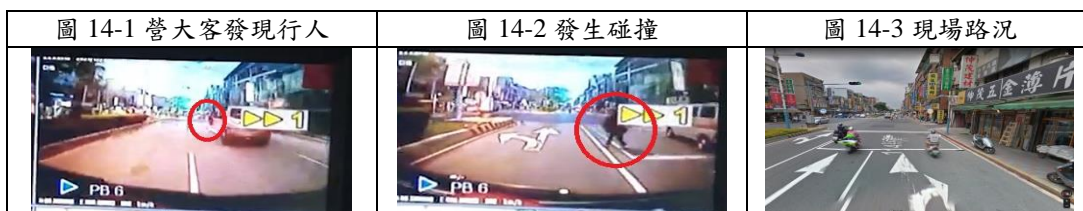
圖 14 營大客車與行人肇事發生過程之關鍵影像畫面(行車監視器影像)

車(C)由板橋中山路二段往光復橋方向行駛時，右前車頭與行人(A)發生碰撞，造成行人(A)死亡。經檢視大客車行車視野輔助系統之影像檔案並擷取影像畫面，有關營大客車與行人肇事發生過程之關鍵影像畫面，詳如圖 14 所示。茲分別就營大客車與行人於本事故之駕駛行為(發現行人穿越→發生碰撞)與行走行為進行分析，其相關交通違規行為與事故發生之因果關係分析如下：

如圖 14 有關營大客車與行人肇事發生過程之關鍵影像畫面顯示，行人(A)行經設有行人穿越道之路口，未經由行人穿越道逕自穿越道路，其交通違規行為與事故發生具有因果關係。本案行人未依規定行走行人穿越道，逕自從道路跨越多車道穿越道路，探討可能原因行人為年長者(73 歲)，對於交通安全法治觀念較為缺乏，故針對此類案件，建議藉由 3E 策略中教育方面先行宣導，以建立正確法治觀念；再透過執法取締，遏止違規行為，減少交通事故傷亡。

依圖 14 之關鍵影像畫面所示，駕駛人(B)所駕駛之駕駛營大客車(C)在高速、頻繁之交通活動中，原應隨時注意車前狀況與兩車間隔，並隨時注意採取必要之安全措施，惟因行人(A)突然未依規定穿越道路之交通違規當行為，致使駕駛人(B)因無足夠感知反應時間(自發現行人→發生碰撞僅有 2 秒)可採取適當措施以避免與逕自穿越道路行人(A)發生肇事，足見駕駛人(B)已盡到注意車前狀況之義務。

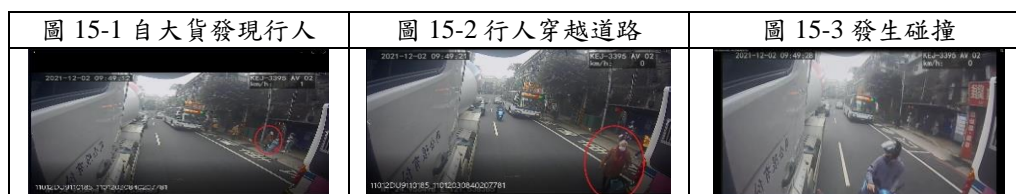
圖 15 自大貨車與行人肇事發生過程之關鍵影像畫面(行車監視器影像)

如圖 15-1 至圖 15-2 自大貨車行車攝影器影像擷取畫面所示，行人(A)自公車停靠站出現，逕自穿越路段，經檢視圖 15 路口監視器影像畫面顯示，該處設有行人穿越道之路口，行人未經由行人穿越道逕自穿越道路，其交通違規行為與事故發生具有因果關係。本案行人未依規定行走行人穿越道，逕自從自大貨車左前車頭跨越多車道，逕自穿越道路，探討可能原因行人為年長

如圖 15 行車監視器擷取影像畫面所示，駕駛人(B)所駕駛之自大貨車(C)係在內側車道停等紅燈並於綠燈起駛時，行人(A)係位在自大貨車(C)左後側之視野死角範圍內，觀諸案例與上述案例一情況類似——行人行走進入起駛大客貨車輛之視野死角範圍內，而發生肇事。

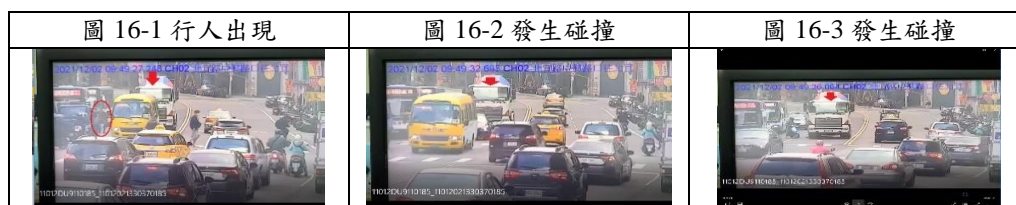
圖 16 自大貨車與行人肇事發生過程之關鍵影像畫面(路口監視器影像)

行人(A)於新店區北宜路一段 57 號公車停靠站下車，逕自從路段中穿越道路，與駕駛人(B)駕駛自大貨車(C)起步行駛路口時，左前車輪與行人(A)發生碰撞，造成行人(A)死亡。經檢視路口監視器與大客車行車視野輔助系統之影像檔案並擷取影像畫面，有關自用大貨車與行人肇事發生過程之關鍵影像畫面，詳如圖 15、16 所示。茲分別就自用大貨車與行人於本事故之駕駛行為(依自大貨發現行人→自大貨車接近行人→發生碰撞)與行走行為(依行人出現→發生碰撞)進行分析，其相關交通違規行為與事故發生之因果關係分析如下：
