新北市中和區行人事故特性分析與探討

林煌智¹、趙崇仁²、謝博丞³

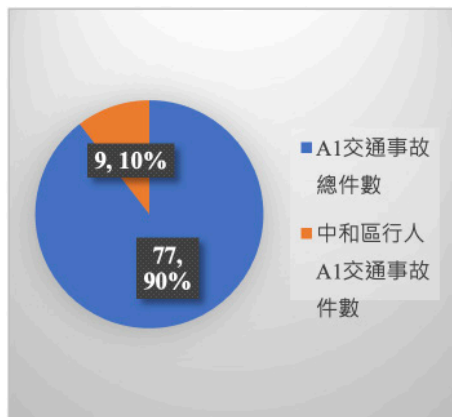
圖 3.1 新北市中和區 A1 類行人交通事故之件數及占比統計圖

根據交通事故統計資料顯示，自民國 107 年至 111 年間，新北市中和區發生了多起嚴重的交通事故。其中，A1 類交通事故共計 77 件，導致 88 人當場或在二十四小時內死亡；A2 類事故則高達 37,777 件，造成 46,513 人受傷或在超過二十四小時內死亡。尤其在行人交通事故方面，A1 類事故共發生 9 件，導致 9 人

死亡，占 A1 類事故總數的 10%；A2 類事故則有 1,497 件，造成 1,545 人受傷，占 A2 類事故總數的 4%（如圖 3.1 和圖 3.2）。該數據突顯中和地區行人交通事故的嚴重性。本節旨在深入探討行人年齡及肇事車種等屬性，以更全面地了解事故發生的因素。通過數據分析，將有助於研擬中和地區交通安全（工程、教育、執法）改善策略，以提升該地區的交通安全水平。
