行人在行人穿越道的行為分析

范俊海¹ 蘇恩偉²

摘要

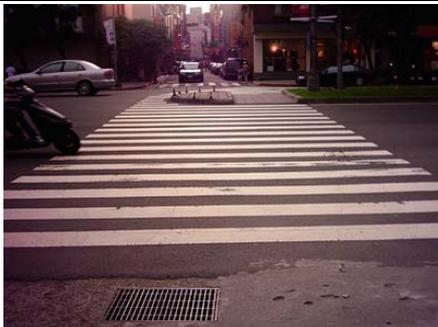
<p>圖 1.1 中央分隔島阻擋， 攝於蘭雅國中前忠誠路， 民國九十五年七月二十二日</p>	<p>圖 1.2 起始端有障礙物阻擋， 攝於中正文林路口， 民國九十五年七月二十二日</p>

根據觀察，部分路口之行人穿越道劃設位置途中遇中央分隔島(圖 1.1)，因此行人行走在其上時皆要繞過通行，而中央分隔島位置正好處於兩方向行人交接區，使得行人被迫走出人行穿越道之劃設範圍。部分中央分隔島有高起之水泥塊，造成行人行走於其上不順暢也不方便。

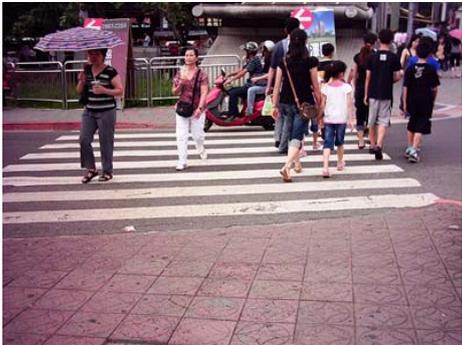
<p>圖 2 未符合動線需求， 攝於捷運劍潭站文林基河路口， 民國九十五年七月十六日</p>	<p>圖 3 設計不良， 攝於天母西(東)中山北路口， 民國九十五年七月二十二日</p>

行人皆會尋求最短之距離以達目的地，因此常會走出行人穿越道之範圍以求步行最少之距離，尤其在商業區、公車路線多之公車站、捷運站，甚至在行人專用綠燈時間不夠時，為了能穿越路口而不自覺未行走於專有之行人穿越道上。道路設計未能符合行人所需之動線規劃(圖 2)，造成行人無法享受其專用之路權。

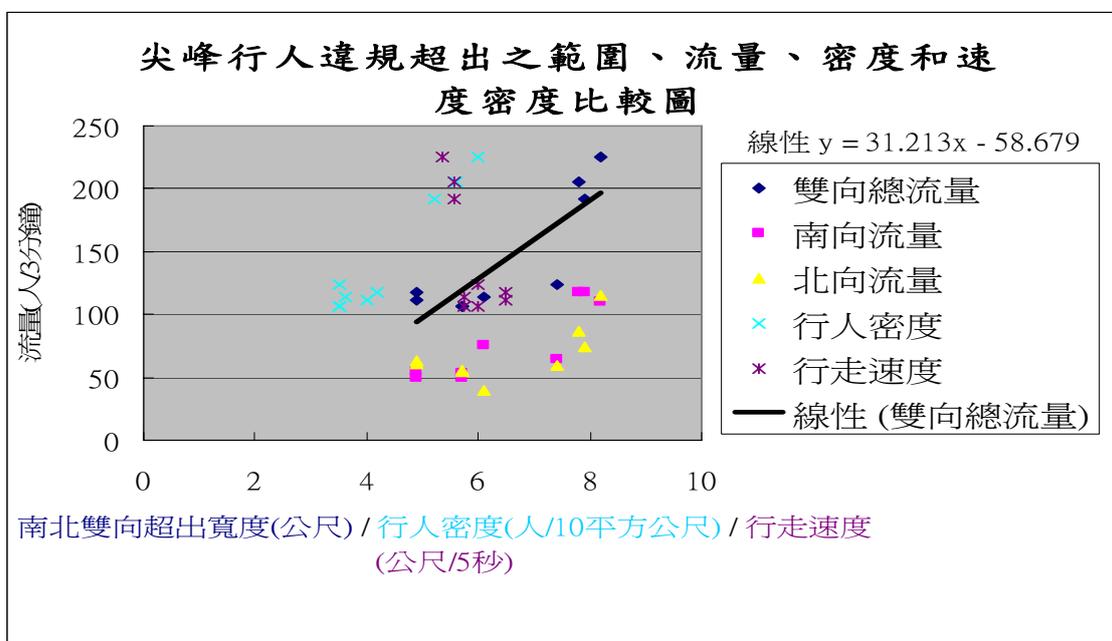
圖 13 尖峰行人違規超出之範圍、流量、密度和速度密度散佈圖

此路口之紅綠燈週期約為 3 分鐘，一小時約有 20 次的綠燈行走時間，尖峰小時流量約為 4500 人/小時，而尖峰時間平均行人速度約為 1.17 公尺/秒(平均約 24.6 秒走過人行穿越道)，平均密度約為 0.43 人/公尺²。由圖 13 可知道，尖峰行人流量和總超出(違規)行人穿越道範圍之寬度有一定關係，行人流量越多，使用寬度就越寬，而此路口之枕木紋寬約 4.8 公尺，圖 14 中的超出行人專用寬度係以扣除原枕木紋寬度之行人所超出範圍值，由此可了解此區之枕木紋在尖峰高行人流量時間無法容納如此多的行人，使得行人需超出法律所規範之行人穿越道範圍來穿越馬路，而實際尖峰時間所超越的量甚至高達原設計寬度的 1.7 倍，平均是 1.2 倍之原寬度設計。密度也隨著流量增加而提高，最高達到 0.6 人/平方公尺，雖然行人已經超出行人穿越道範圍許多，但密度還是有持續增加趨勢。通常行人通過路口會形成一道波浪向對面而去，因此易在雙方交接處產生衝擊，造成部分行人需停等、部分延滯或被擠壓到其他地方，使得行走時間增加，行走速度降低。

尖峰時間人流受對象人流所影響，需更改行走方向和位置，以利通過對向行人，在交接區常造成部分停等或延滯，離峰時之人流密度較低，行走較暢通不受影響，因而有離峰時間之行人速度較尖峰時間快。由圖 13 和 14 比較得知，尖峰流量和使用寬度有一定關係，但離峰卻不如此，實際拍攝得知，離峰時民眾行走之行為超出範圍，是因有向動線需求而做選擇方向之行人，尖峰時雖然也有部分行人係以動線需求而選擇方向，但大部分行人是因為對象之人流太多而被迫改向，以尋求其他通過空間。在尖離峰時有部分行人會受到其他人之牽引力而行走非原定之路線。由以上統計分析可得，在尖峰時行人違規超出之範圍、流量、密度和速度皆有相關聯，但在離峰時卻不適用。實際拍攝時，此路口之尖峰時間約佔一天的三分之一，是有必要加寬其行人穿越道之範圍以供行人通行，雖然此路口地下有和台北車站地下街、捷運站相連結而成地下道，但因深入地下二至四層樓，造成民眾的不方便和增加行走距離、時間，因此幾乎無民眾藉由地下道穿越路口。

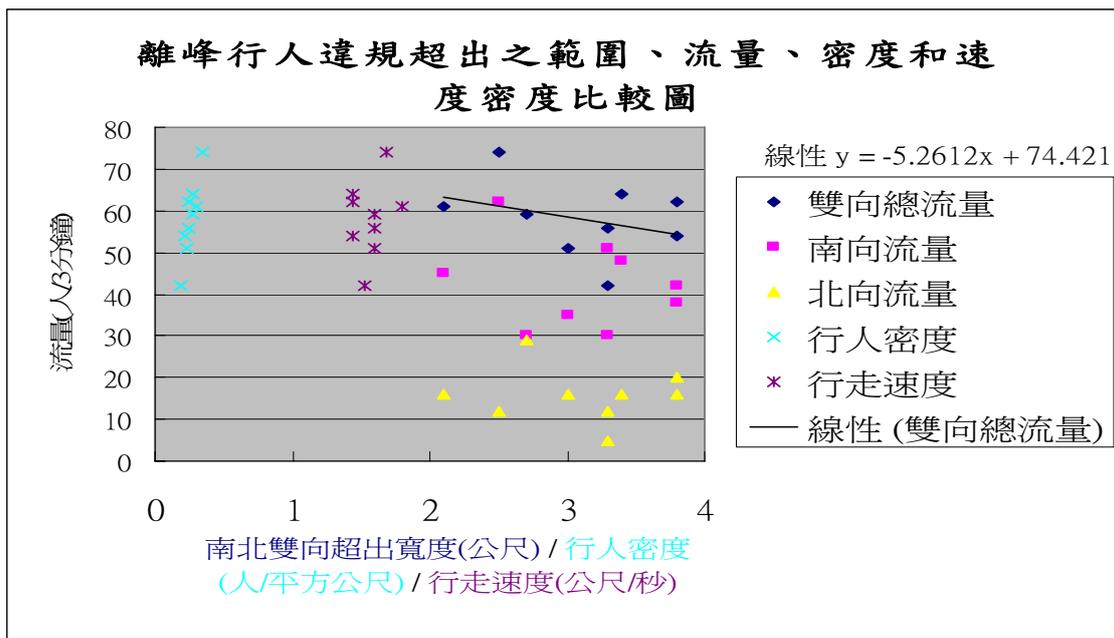
圖 14 離峰行人違規超出之範圍、流量、密度和速度密度散佈圖

離峰小時流量約為 1480 人/小時，離峰時間平均行人速度約為 1.6 公尺/秒(平均約 18.4 秒走過行人穿越道)，平均密度約為 0.26 人/平方公尺。由圖 5.2 得知，離峰的人流量和總超出(違規)行人穿越道範圍之寬度並未有一定關係，行人流量

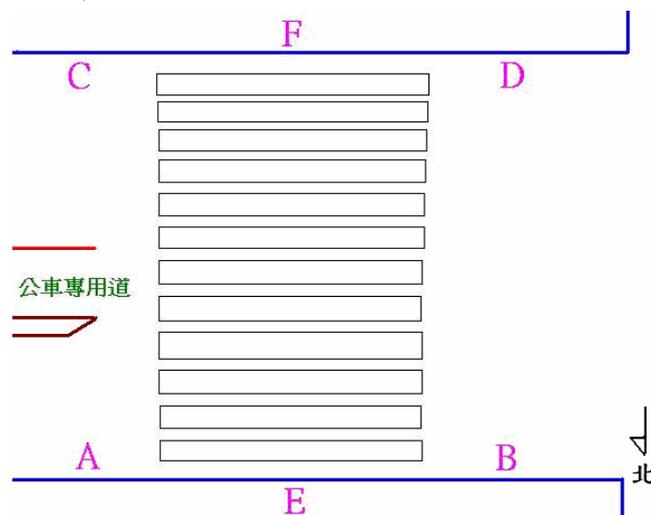
圖 15 路口 OD 調查之六點配置位置

本研究針對此路口還使用 OD 調查，詳細統計點對點之人潮，為要了解行人之行為模式、行人主要目的的方向和動線需求。本調查將此路口分為六個點(圖 15)，A、B、C、D 點表示超出行人穿越道範圍之區域(違規區域)，而 E、F 點為行人穿越道之法定範圍，計算每點和對面三點之行人流量，共有九個獨立點對點方式，以求了解各點和流量之間關係。

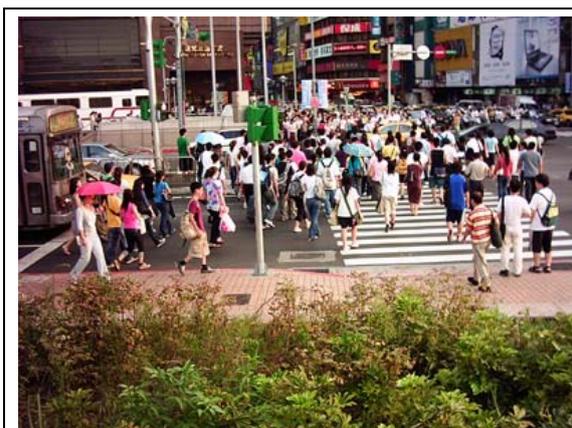
圖 16 尖峰路口拍攝--台北車站南向，攝於忠孝西館前路口(台北車站西南側)，民國九十五年八月十六日

在尖峰時間雙向量測所得，在尖峰南向(表 1，圖 16)以 AC 為最多其次為 EF 和 AF，其中只有 EF 為符合法律規定之行人穿越道範圍，而 AF 為部份違規，但 AC 卻是完全違規，由此可得行人大多由 A 點方向跨越馬路，由 F 點進入為最多，BC

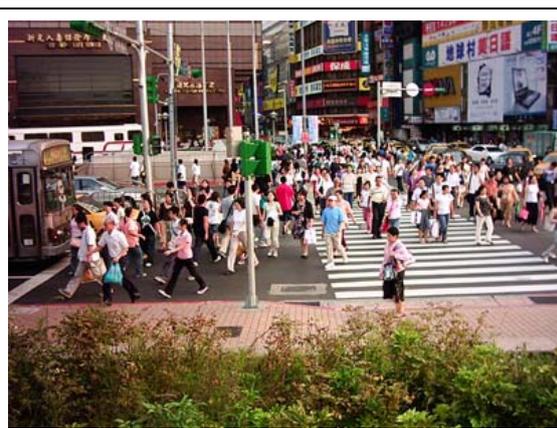
圖 17 尖峰路口拍攝--台北車站北向，攝於忠孝西館前路口(台北車站西南側)，民國九十五年八月十六日

之橫跨交叉無任何流量，由以上可了解往南方向的行人動線需求。在尖峰北向(表 2，圖 17)以 FA 為最多，其次是 FE，FA 屬於半違規方式跨越道路，FE 則為無違規路線，由表 2 可知，從 F 點出來之行人流量為最多，而進入點最多為 A 點。

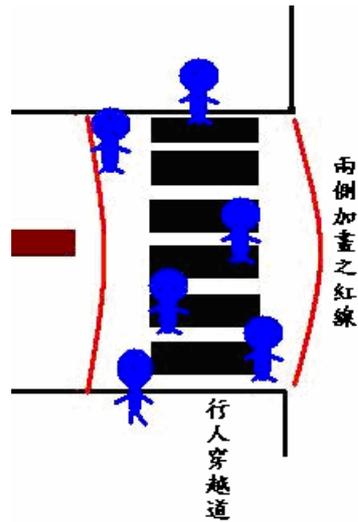
圖 18

現有道路劃設行人穿越道雖有按照「道路交通標誌標線號誌設置規則」裡的規定，但實際觀察結果，都是在道路鋪設完成後才加畫行人穿越道線，因此常會遇到障礙物阻擋穿越道或範圍不夠尖峰時行人流量來使用。在道路規劃時，應當實地測量、對未來開發做流量預測和預估行人之動線需求，以符合日益高漲之行人權力。上述章節所提到之缺失，事後要更正修改都還可以執行。而一天當中之尖峰時間少，但尖峰時的流量卻如此高，若加長枕木紋之劃設不符成本，破壞景觀，事後維護也較困難，可在平時之行人穿越道左右兩邊依尖峰時行人流量和符合行人動線之需求，在兩側以紅線加畫適當之直線或曲線來增加行人受保護範圍，也提醒車輛須注意勿侵犯此紅線範圍(圖 18)。
