影像紀錄運用於事故現場重建之證據力-個案報告

摘 要

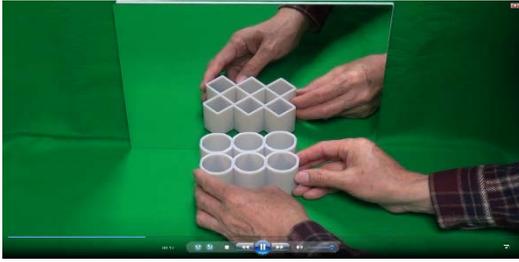
依據網路資訊，年度最佳錯覺大賽(Best Illusion of the Year contest)公布了 2016 年的得獎作品，日本 Kokichi Sugihar（即下圖 1、2 作者）的「模稜兩可的柱體」比賽，以影像紀錄展示了 6 個黏合圓柱體（如圖 1.），當它們被放置在鏡子前時，會變成長方體；而當這些圓柱體在鏡子前旋轉時，鏡中的影像會再次變為圓柱體，但是令人驚奇的是，他們的本體卻又變成了正方體（如圖 2.）。（註：內容參考 <https://kknews.cc/zh-tw/entertainment/a8m6yn.html>）

圖 1. 黏合圓柱體在鏡中

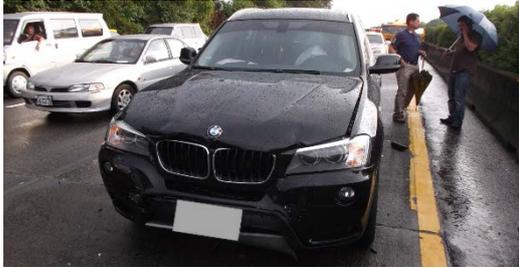
圖 3. B車車頭受損情形

B車引擎蓋右側拱起、廠牌標誌（高度96公分）向後移位、前保險桿受損（如圖3.），C車後行李廂受損（對應高度92公分）（如圖4.）以下至後保險桿下緣（後方全面），主要受力面痕跡高度B車高、C車低。推演事實二：B車前保險桿及引擎蓋碰撞C車後方全面，碰撞時B車緊急煞車、車頭略為下沉4公分、C車車身平穩。

依據推演事實二、B車前保險桿及引擎蓋碰撞C車後方全面，碰撞時B車緊急煞車、C車車身平穩。

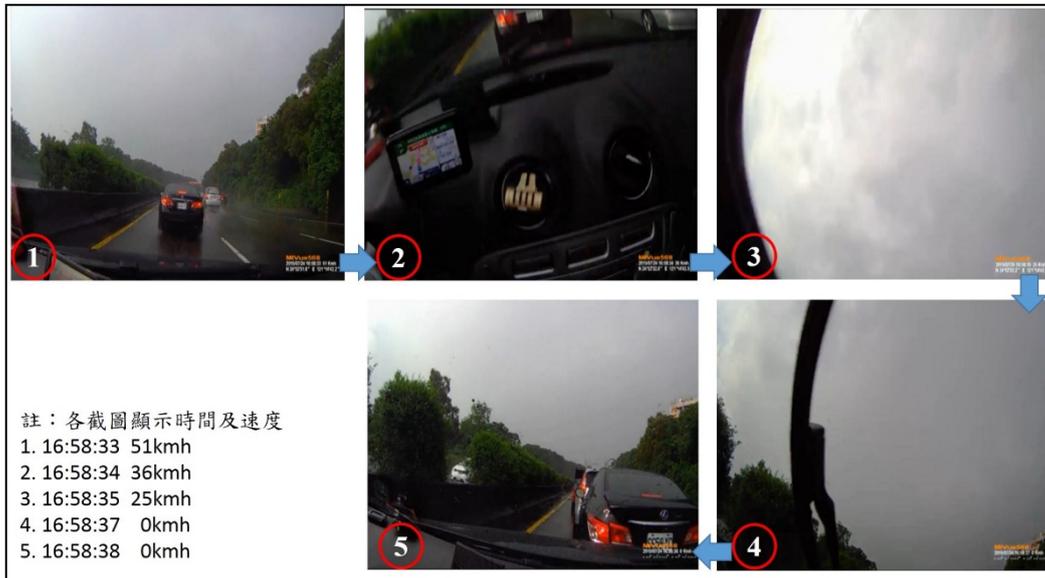
圖 5. 第 2~第 4 張畫面有上、下跳動情形，第 1、第 5 張取景範圍改變

畫面跳動不一定是車身碰撞。經檢視C車行車影像紀錄，發現其在畫面有上、下震動情形，疑似車身有跳動情形。經暫停播放並截圖（如圖5.第2~4[次頁]），時間分別在：16:58:34、16:58:35、16:58:37，車身似有3次跳動情形，疑係受3次碰撞；但第2張畫面取景為該車儀板表，顯不合理，若再加入16:58:33、16:58:38碰撞前（51 kmh）及停止（0 kmh）畫面（如圖5.第1、第5），發現兩張畫面取景範圍略有不同，表示行車影像紀錄器的鏡頭可能鬆脫移位，鬆脫原因應是第1次碰撞所致，因此，3次畫面跳動並不一定是車身跳動，亦不必然是3次碰撞造成。

本研究大膽假設行車影像紀錄器在第一次碰撞時，已經脫落移位，一開始並無法說服當事人，一直到截圖說明並模擬裝置，當事人才發現：竟然被行車影像紀錄騙了，把「忽見天空」、「又見儀表板」當成了車身跳動。本研究不能解釋，為何行車影像紀錄幾乎取代人類的視覺認知，把畫面內容當做是眼睛所看到的視野，使大多數的人都能「眼見為憑」、「深信不疑」，也不能解釋為何一般的「監視錄影系統」畫面，似乎無此「誤導」功能，只能特別予以注意，不能僅倚賴行車影像紀錄重建現場。

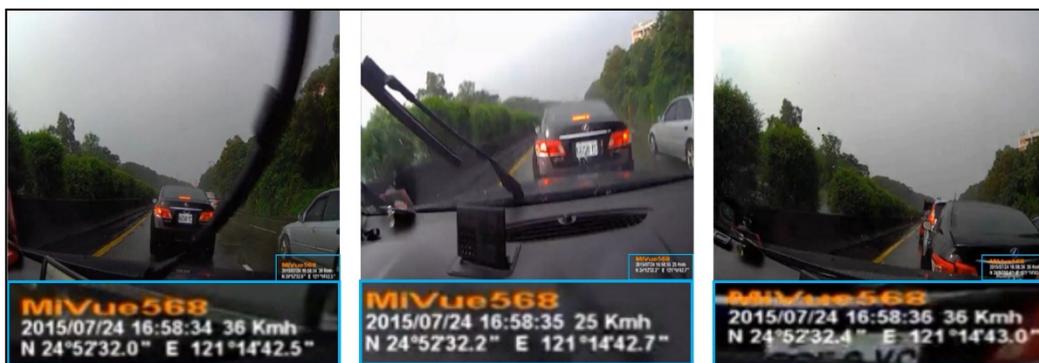
圖 6. C車在逐漸減速過程中速度又陡增

C車在逐漸減速過程中速度又陡增。行車影像紀錄中，C車在接近D車時，速度減慢，畫面跳動後，速度似有增加。將所經歷12秒（16:58:26至16:58:37）及其車速製表（如表1.），發現16:58:35速度25kmh增加至36kmh（如圖6.），推演事實五：C車極有可能是遭B車碰撞而加快，且非C車自行加速、碰撞D車。

秒數	26	27	28	29	30	31	32	33	34	35	36	37
速度	84	86	87	88	87	82	68	51	36	25	36	0

B車碰撞C車時，速度高於C車（約 25kmh）。C車被B車碰撞時，時速約為 25 公里，B車時速應大於 25 公里，且撞擊動能使C車時速增加 11 kmh (= 36-25)。又，假設A、B、C之車重相等，B車在停止狀態被A車撞擊，A車撞擊B車使B車時速由 0 增加至 25 公里，其撞擊動能約為前者之 5 倍以上 ($5.17 = 25^2/11^2$)。

在個案一，畫面跳動次數被認為是碰撞次數，而且經過近兩年的時間，A君提示多人觀看，重點仍在計算畫面跳動的次數，進而推測5輛車碰撞的順序及型態，反而忽略了該行車影像紀錄所能提供的可用資訊。以本研究為例，將其所記錄的12秒製成速度變化表，可以發現：C車在逐漸減速過程中被加速約11公里，且是在畫面跳動後，速度似有增加（若考量行車影像紀錄器的GPS車速延遲因素，速度變化應與第一次畫面跳動同

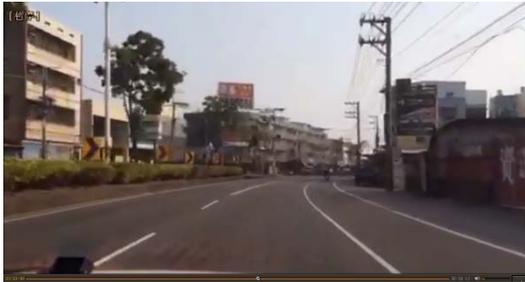
圖 7. 實地行車影像紀錄

由鳳林路一段進入東林西路路口前，路形向右彎曲，右側視野較為狹窄，但左側視野清楚，在進入路口前約 100 公尺就可觀察東林東路往東林西路口有無機車(在視野正中央)(如圖 7.)。推演事實一：H君在慢車道行駛，右側視野更為狹窄。

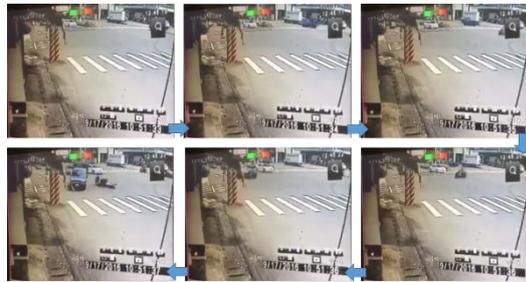
圖 8. 事故前、後監視錄影紀錄

H車進入該事故路口前，內側車道雖有小客車停等車輛，但因H車為小貨車車身較高，不致妨礙H君視線。若依「監視紀錄」(如圖 8.)及「影像紀錄」評估，H車在撞擊G車前，至少有 5 秒可以發覺G車在該路口。推演事實二：H君無不能注意路口狀況之情。

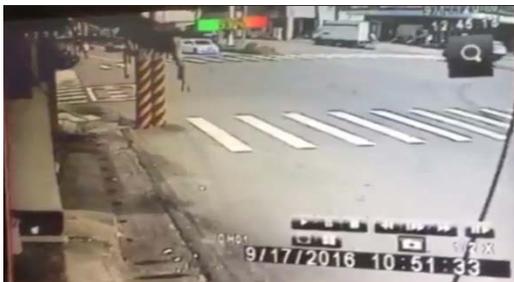
圖 9. 右側路肩有逆向腳踏車

系統時間 9/17/2016 (以下省略日期) 10:51:33 在畫面左上方，鳳林路一段慢車道右側路肩有一輛腳踏車逆向慢速行駛(如圖 9.[次頁])，內側及中線車道有車輛停等紅燈，10:51:34 H車出現在慢車道與腳踏車交會，G車前輪進入畫面(如圖 10.[次頁])，10:51:35 會車後H車「偏向」靠車道右側行駛，G車繼續前進。推演事實三：H君有未注意前方之情形。

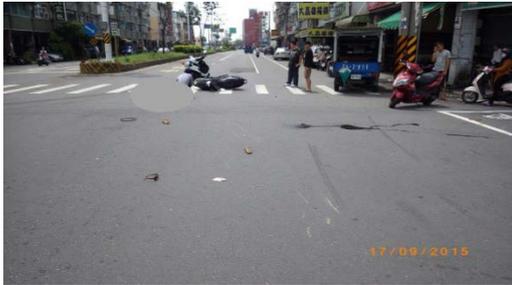
圖 11. 刮地痕與滑痕(照片經處理)

依據警察事故現場處理照片(如圖 11.)，G車刮地痕下游(前方)為H車輪胎滑痕，即按發生順序，先有G車腳架刮地痕、後有H車輪胎滑痕，且該滑痕為H車左前輪所遺留之可能性最高，研判H車先碰撞G車後、才向

右閃避。推演事實四：H君未及時發現G車，於碰撞G車後、才向右閃避。
