## 動態速率回饋警示標誌成效評估之研究

### Evaluation of Dynamic Speed Feedback Warning Signs

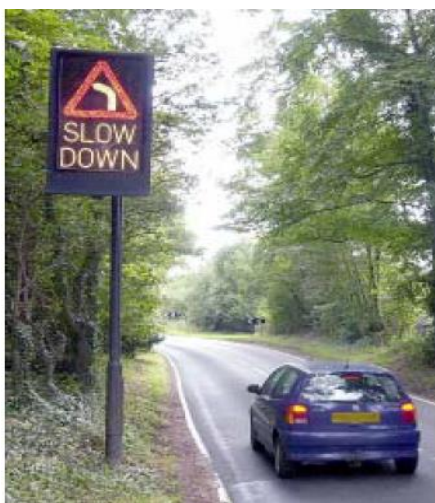
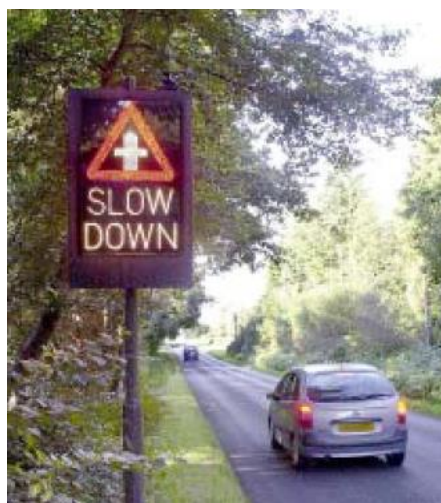
圖 1 英國動態速率回饋警示標誌

國外實務上應用速率回饋的警示標誌及相關的評估研究甚多，但大都以顯示行車速率為主，部分則顯示道路的特殊狀況。在英國，Winnett and Wheeler (2002)即針對不同的型式的警示標誌進行較大幅度的測試，內容包含注意彎道或路口減速警示（如圖 1），以及速限閃燈警示（如圖 2），並進行標誌設置時間前、後車輛平均速率的差異比較。結果發現在設有「彎道」警示標誌的路段，平均速率可降低 2.1-6.9 英里/小時，車輛超速比率減少 1-10%；在「路口」警示路段平均速率可降低 0.8-7.4 英里/小時，車輛超速比率減少 1-25%；使用測速照相 LOGO 標誌，可降低平均速率 0.5-3.7 英里/小時，車輛超速比率則下降 0.5-15%。在使用限速閃爍標誌的路段，平均速率可降低 3-9 英里/小時，平均速率和超速比率降低的幅度與道路的速限有關，在速限 30 至 40 英里/小時的路段，平均速率最多 13.8 英里/小時，超速比率減少最多達 80%。

(a)彎道警示

(b)路口警示

Knapp and Robinson (2012) 評估郊區 3 處雙向二車道道路設置動態彎道警示標誌對行車速率的影響，所測試的標誌與圖 1 類似，測試路段車流量約每日 455 至 710 輛，分別偵測彎道前端及中心點，標誌設置時間前、1 個月後及 12 個月後車輛行車速率。結果顯示在標誌設置 1 個月後，車輛在進入彎道前的平均速率下降 3.3 英里/小時，在彎道中心則下降 2.9 英里/小時；第 85 百分位速率在彎道前平均下降 3.9 英里/小時，在彎道中心點平均下降 3.6 英里/小時。在標誌設置 12 個月後，車輛的速率與 1 個月後類似，

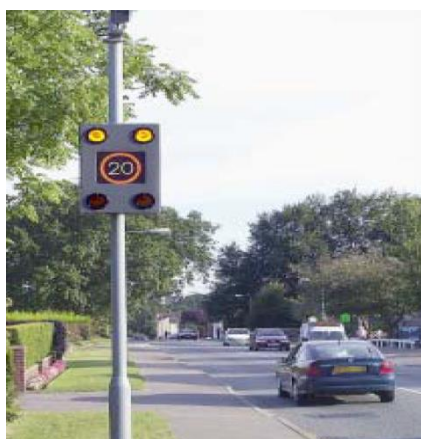
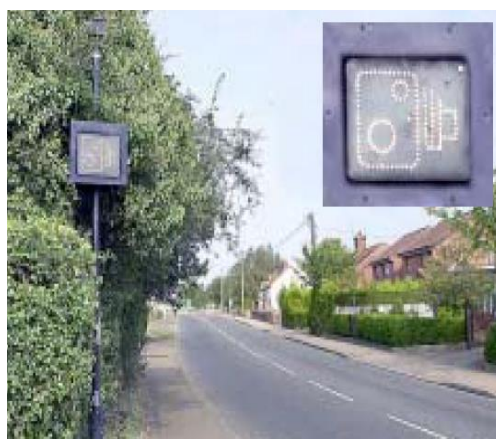
圖 2 速限閃爍及測速照相 LOGO 標誌

(a)速限標誌

(b)測速照相 LOGO 標誌

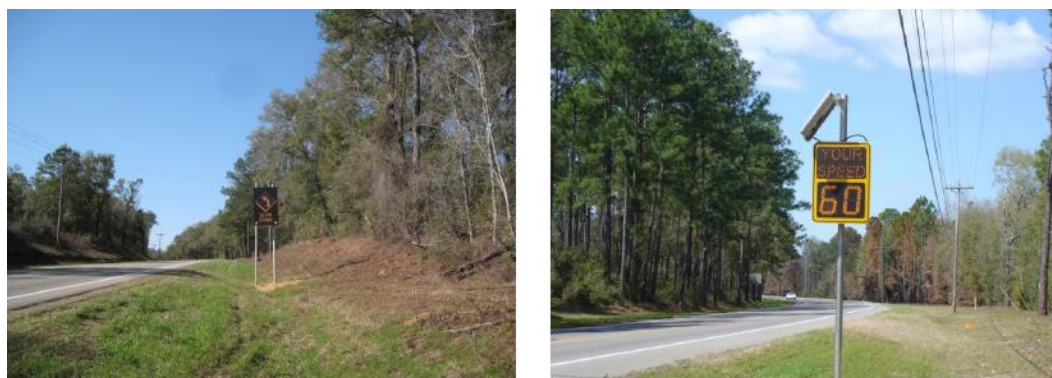
圖 3 動態速率回饋警示標誌設置位置示意圖

在美國，最近的研究(Hallmark and Hawkins,2015)針對美國 7 個州，共有 22 處郊區雙向二車道彎道路段設置動態速率回饋警示標誌(Dynamic speed feedback warning sign, DSFS)的成效進行評估，該研究蒐集標誌設置前、設置後 1 個月、12 個月和 24 個月後，車輛進入彎道前和彎道中心位置（如圖 3）的速率變化情形。

(a)彎道中心點

(b)彎道前（彎道和直線路段交會點）

結果發現平均大多數的測試路段，不論是彎道前或彎道中點，都可降低平均速率最高達 10.9 英里/小時。多數的測試路段，車輛在進入彎道前的 85 百分位數速率可降低 3 英里/小時以上，在彎道中心處可降低 2 英里/小時。比較超速 5、10、15 及 20 英里/小時以上的車輛數，在彎道前或彎道中，都有顯著的下降，顯示這些標誌對於降低高速行駛車輛的速率、平均速率和第 85 百分位速率都有非常好的成效。該研究並針對標誌設置時間前、後的交通事故進行分析，並藉以建立事故調整因子(crash modification factors, CMF)，依事故型態及行車方向，動態速率回饋警示標誌的事故調整因子大約介於 0.93 至 0.95 之間。

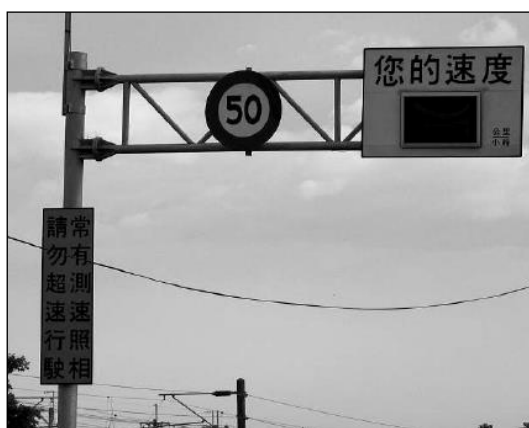
圖 4 測速顯示器標誌示意圖

國內過去應用速率回饋警示標誌的案例不多，僅有少數試辦計畫及成效評估，特別是警示用路人特殊路況的應用。陳弘霖(2005)針對新竹市三處測速照相系統之上游設置測速顯示器(如圖 4)進行評估，調查測試路段自由車流之汽車行駛速率。

結果發現設置測速顯示器後，在測速顯示器與其下游自動測速照相系統之間的平均速率較設置前顯著減少，平均速率減少約 3.9-7.2 公里/小時，超速比例亦明顯降低。然而測速顯示器是否有顯示反饋速率訊息，對於行車速率的影響並不顯著，但超速比率在有速率訊息顯示時則較低，表示具有回饋速率訊息的標誌更能提醒駕駛注意行車速率，意識到自動照相系統的存在，避免超速。

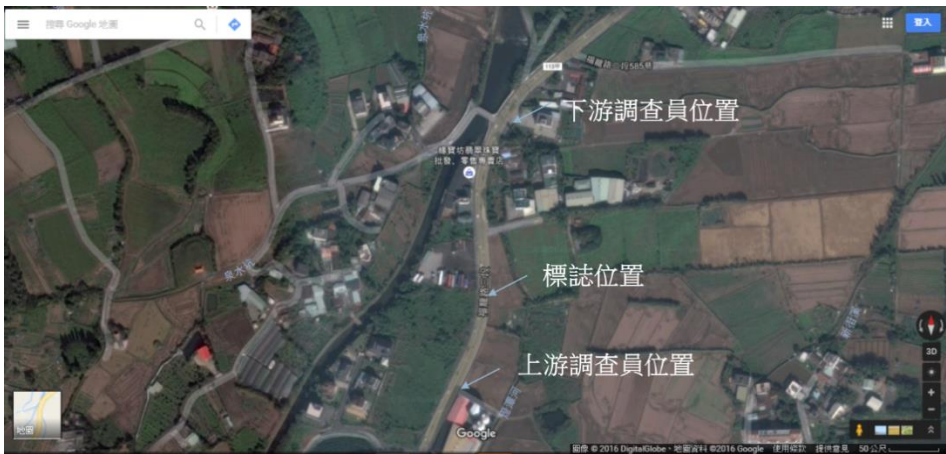
圖 8 龍潭區福龍路 113 甲線 8K+800 左下坡調查位置示意圖

2. 龍潭區福龍路 113 甲線 8K+800 左下坡路段：該路段屬郊區雙向四車道（含兩機慢車優先道），速限 50 公里/小時，中央以交通桿分隔行車方向，路段中僅有少數住家，路邊無停車；標誌設置方向為龍潭往中壢方向，為下坡及連續彎路路段，速率調查地點為標誌位置上游約 100 公尺，下游約 150 公尺處（標誌位置及調查地點相關位置如圖 8 所示）。動態顯示標誌內容為「前方彎道、減速慢行」，警示車輛道路特殊路況。

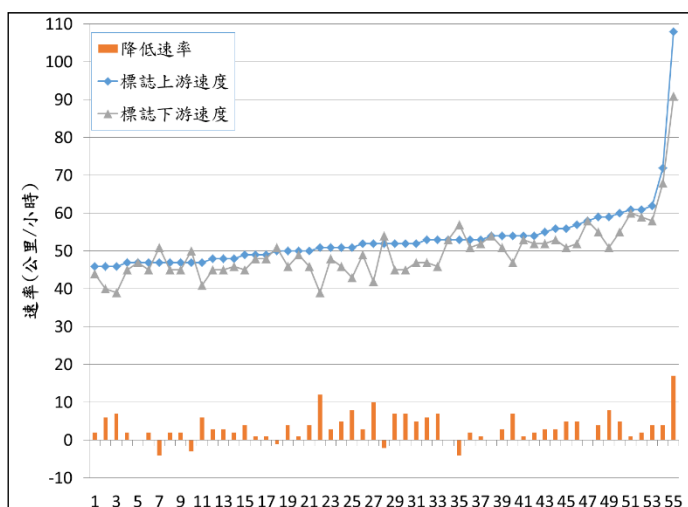
圖 9 車輛於測試路段標誌上、下游速率及速率差分佈 (平鎮區南東路)

本路段共調查 55 部車輛於標誌位置上、下游適當地點行車速率，依標誌位置上游處行車速率高底排序，同一部車輛於標誌位置上、下游速率及降低速率值比較如圖 9 所示。降低速率為車輛受到標誌警示後因而降低的速率，為標誌上游的車輛速率減去標誌下游的車輛速率，若為負值，代表下游的速率較上游的速率高。

由圖 9 可發現在此測試路段，整體而言，車輛在受到標誌警示後，速率都有下降的趨趨勢，行車速率平均下降 3.4 公里/小時，特別是當車輛在標誌之前已超過行車速限 (50 公里/小時) 的車輛，則行車速率平均下降 4.2 公里/小時。
