111 年 道路 交通
安全 與 執法 研討 會
中華民國 111 年 09 月 29 日

交通路廊安全改善計畫之訂定-以雲林縣為例*

Setup of Safety Improvement Programs for Traffic Corridor- A Case Study of Yunlin County

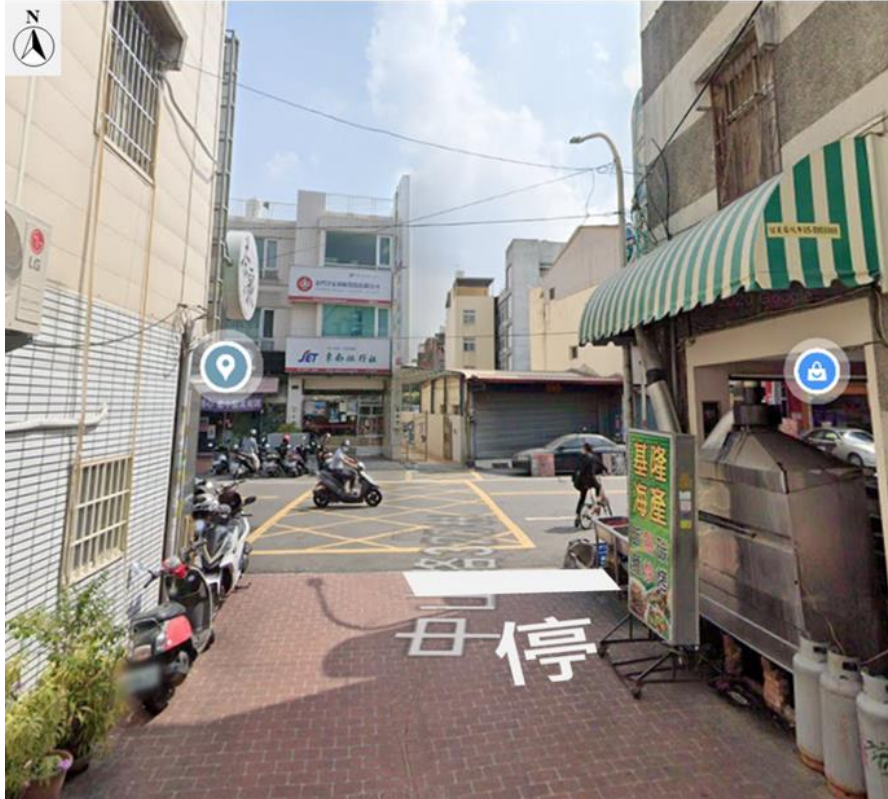
圖 3 無號誌化路口支線道標示設置示意圖

中山路路廊共有 18 處無號誌化路口，透過現場實地勘查，發現均無路口幹支道相關標示，需採取標示補強。為符合基本法規面要求，針對路廊範圍內 17 處無號誌化路口，於支線道路口處增設「停止線」及「停」標字，如圖 3 所示，另有 1 處中山路/六合街路口則調整為號誌化路口。

1. 基本面檢視：調查路廊現場各無號誌化路口幹支道標示，是否符合法規基本面要求。若未滿足基本法定規範，需增設「停止線」與「停」標字，並適時調整路廊範圍內未符法規設置要求及移除不合理標誌、標線。
2. 重點盤查：針對路廊內高頻次易肇事路口/路段，歸納五大肇事事態，配合碰撞構圖比對出重點改善路口，進一步選定易肇事路口，提出相對應道路交通工程改善對策。
3. 整體性標誌、標線與號誌改善：檢視高頻次易肇事路口之事故現場圖及碰撞構圖，分析事故成因，並依據肇事因素以整體性調整標誌、標線與號誌。
4. 研擬路廊長期整體改善方案：配合路廊區域特性與週邊交通發展狀況，研擬長期運輸規劃方案(路側停車空間、車道配置調整)與科技執法策略，藉以改善路廊交通違規現象，以保障用路人通行安全。

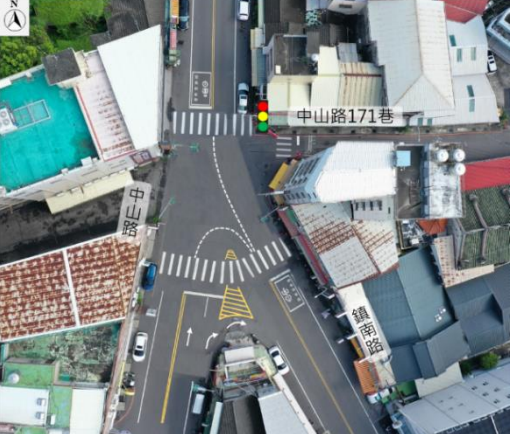
表 6 中山路/鎮南路/中山路 171 巷口改善項目表

<p style="text-align: center;">調整後示意圖</p>
改善項目	
<ol style="list-style-type: none"> 1. 採用三色號誌，並與另兩路口一併檢討時制計畫(避免於尖峰時段造成中山路車流產生溢流現象) 2. 於中山路171巷口增設一組中山路南往北方向遠端號誌，並採用直立式燈箱 3. 移除路口黃網線，施作面積約為600m²(依據法規要求) 4. 增繪路口行車導引線2組，標線施作面積約為2.5m² 5. 縮小路口範圍，繪製中山路南往北方向槽化線1組(停止線往路口調整)、行人穿越道1組及指向線3組 6. 退縮中山路北往南方向停止線及停等區，並增設行人穿越道1組 7. 中山路171巷增設停止線及行人穿越道1組

首先移除閃光號誌路口之黃網線。因路口面積較大且為不對稱路口，擬透過標線槽化方式縮小路口面積，及繪設路口行車導引線引導左轉車流通過路口，並採設置行人穿越道保障行人通行空間。號誌管制措施部分擬採全天候運行三色號誌，與另兩路口一併檢討時制計畫，避免於尖峰時段中山路車流產生溢流現象，並針對中山路南往北方向於中山路 171 巷增設一組遠端直立式號誌，改善項目如表 6 所示。

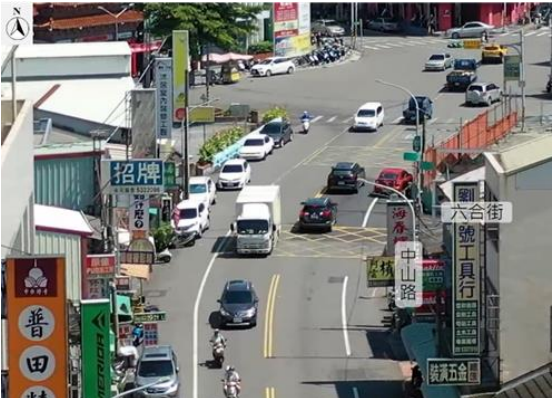
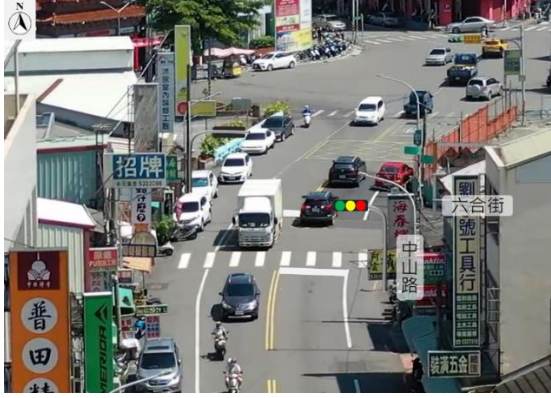
表 7 中山路/六合街路口改善項目表

<p>現況圖</p>	<p>調整後示意圖</p>
<p style="text-align: center;">改善項目</p>	
<ol style="list-style-type: none"> 1. 新設三色號誌，與上、下游路口一併檢討時制計畫(降低主要幹道車流停等時間) 2. 移除路口黃網線，施作面積約為91m² 3. 中山路南往北方向車道增設停止線及行人穿越道，標線施作面積約為11m² 4. 六合街東往西方向路口繪設停止線，標線施作面積約為1m²

經現場觀測，下游路口(中山路/城頂街/太平路/西平路)號誌時制周期較長，使得中山路易有較大停等車流溢流至路口，且路口無停止線。建議可刨除路口黃網線，並於中山路/六合街路口三向增設停止線及號誌，以及於南往北方向增設行人穿越道，另建議納入上、下游號誌化路口一併檢討時制計畫，以降低主要幹道車流停等時間，改善項目如表 7 所示。

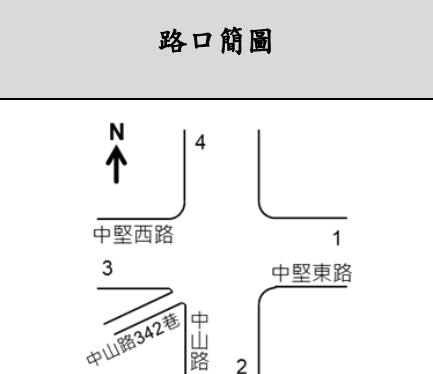
表 8 中山路/中堅西路/中堅東路/中山路 342 巷號誌時制計畫(調整後)

此路口事故型態以路口交岔撞為主，多發生於深夜閃光號誌運作期間(凌晨 00:00-06:00)，肇因為支線道車輛未依規定讓幹線道車輛先通過路口所致，基於安全優先，效率其次之理念，可考慮採取全天 24 小時運行三色號誌進行交通管制，改善項目如表 8 所示。

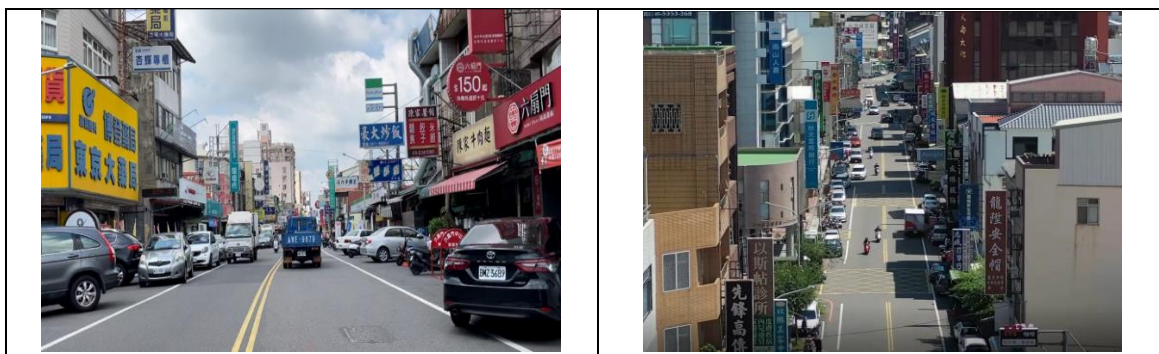
圖 6 中山路路廊路側周邊現況圖

中山路路廊(明德路以北)路側周邊多為商家及住宅，因較多購物旅次車流及停車需求，且現況無設置固定停車空間，易造成車輛違停，如圖 6 所示。本研究建

議可採取設置路邊停車格，並加強取締違停車輛。同時，考量購物民眾通行需求及依據「市區道路及附屬工程設計標準」設置「標線型人行道」，以保障行人通行空間與行的安全。臨近路口端繪設槽化線之內縮式停車格位方式以提升路口轉向視角空間。
