國小學童通行安全之研究

摘 要

本研究於 2011 年 11 月 14 日~12 月 10 日以跟蹤觀察法共計觀察 30 組學童放學的步行安全狀況，發現學童最常違規的是不依規定，擅自穿越車道，其次為不在劃設之人行道通行，或無正當理由，在未劃設人行道之道路不靠邊通行。另外，也有學童於交通頻繁之道路任意奔跑、追逐、嬉遊或坐、臥、蹲、立，足以阻礙交通的現象，主要由於校園附近人行道與騎樓設置不完善，路邊停車迫使學童行走障礙，尤其深美街、教孝街人行道設置不連續，人行道有被山壁阻斷的情形，使得學童行走在車道旁，因此導致部分學童有交通違規狀況的發生，但經由檢定結果，不同性別間違規次數並沒有存在差異；雨天與晴天對於違規次數也沒有差異；不同步行距離間的違規次數也是沒有差異，顯見經檢定學童交通違規次數與不同性別、天候、步行距離均無關，從王曉惠(2011)研究中也可以發現學童常因不依規定，擅自闖越車道而發生交通事故，因此確實有必要更落實強化學童交通安全教育，健全行人空間的規劃，才能達到保障學童之通行安全，創造更優質的通學交通環境。

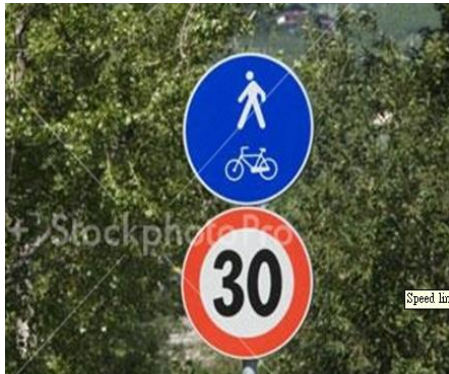
非實體分隔：以標線及標誌來設置，如圖 1、圖 2 所示。

圖 1 非實體分隔實例

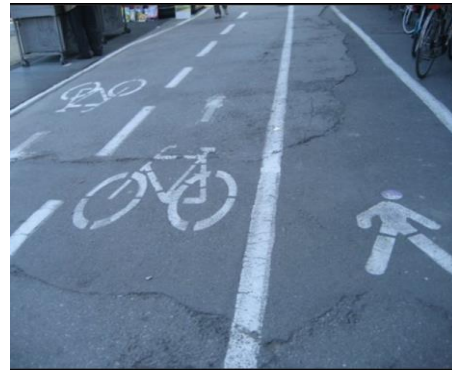
圖 2 非實體分隔實例

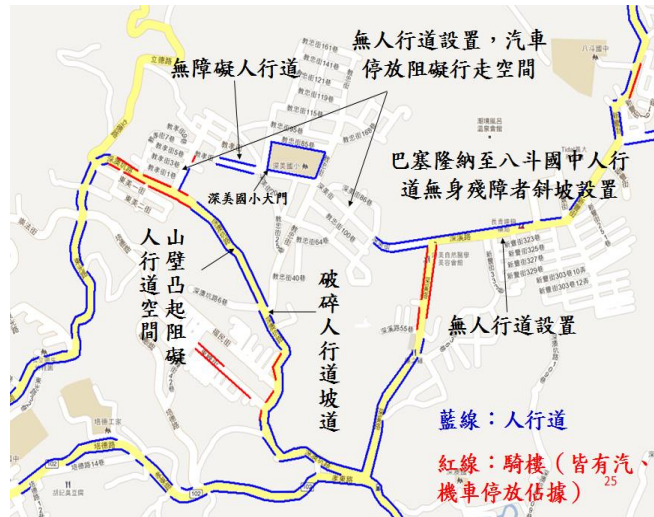
基隆市深美國小附近步行方向分為三方向：1.深美街、教忠街交叉口側門 2.教忠街 85 巷後門 3.深美國小深美街大門（如圖 3 所示），深美國小有寧靜住宅區有教忠街社區、美的世界、新豐街與深溪路商圈。新豐街與深溪路由於商圈的關係，人潮多，騎樓與道路被汽機車佔據的問題嚴重（如圖 4 所示）。新豐街在上下班時常常塞車，且人行道設置只有單邊設置，靠近大樓面的人行道設置完善，但是對向卻無設置人行道，常可以看見雙向停車，人車搶道的畫面險象環生。深溪路愛買商圈，由於有騎樓，使得學童行走較安全，不過騎樓還是可見遭佔用的情景。深溪路與新豐街車輛多，不知道是腹地狹小，還是住戶關係，在這沒有見到停車格設置。附近人行道與騎樓設置不完善，路邊停車迫使學童行走障礙，尤其深美街、教孝街人行道設置不連續，人行道有被山壁阻斷的情形，使得學童行走在車道旁（如圖 5 所示）。

圖 3 基隆市深美國小周邊人行道圖

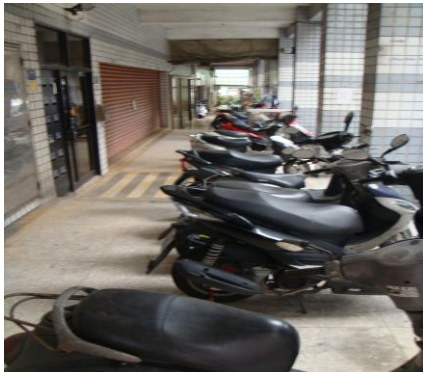
圖 4 騎樓被機車佔用的情形

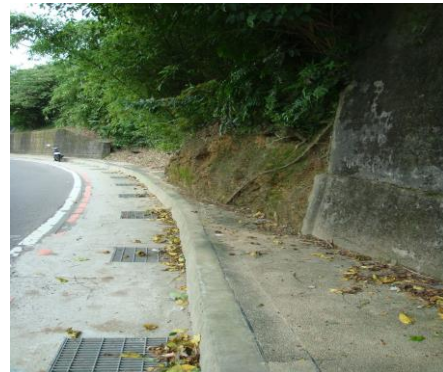
圖 5 人行道被山壁阻斷的情形

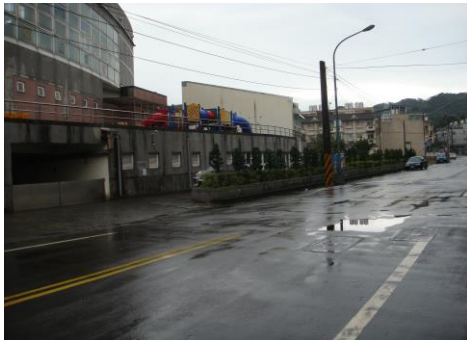
在放學時刻，深美國小有設置家長接送區於教忠街旁，不過在此等候的家長較少（如圖 6 所示），主要仍集中於教忠街與深美街交叉口的便利商店前空地，許多學童在此等候家長放學，所以會有一位導護老師在此接送校內路對學童下課過馬路，不過由於這塊空地空間非常有限，因此在放學時，這裡的交通較為凌亂。

圖 6 家長接送區
